## **Fahrtbericht über die 769. Reise des FFS "Solea" vom 28.10. bis 04.11.2019**

**Unterwasservideountersuchungen an Garnelen-Baumkurren, die aufgrund ihres geringen Bodenkontaktes keine Dolly Ropes als Scheuerschutz benötigen oder wegen einer Siebmatte vor der Netzöffnung, einem geraden Grundtau oder großen Maschen im Unterblatt weniger Bodensubstrat auffischen sollen**

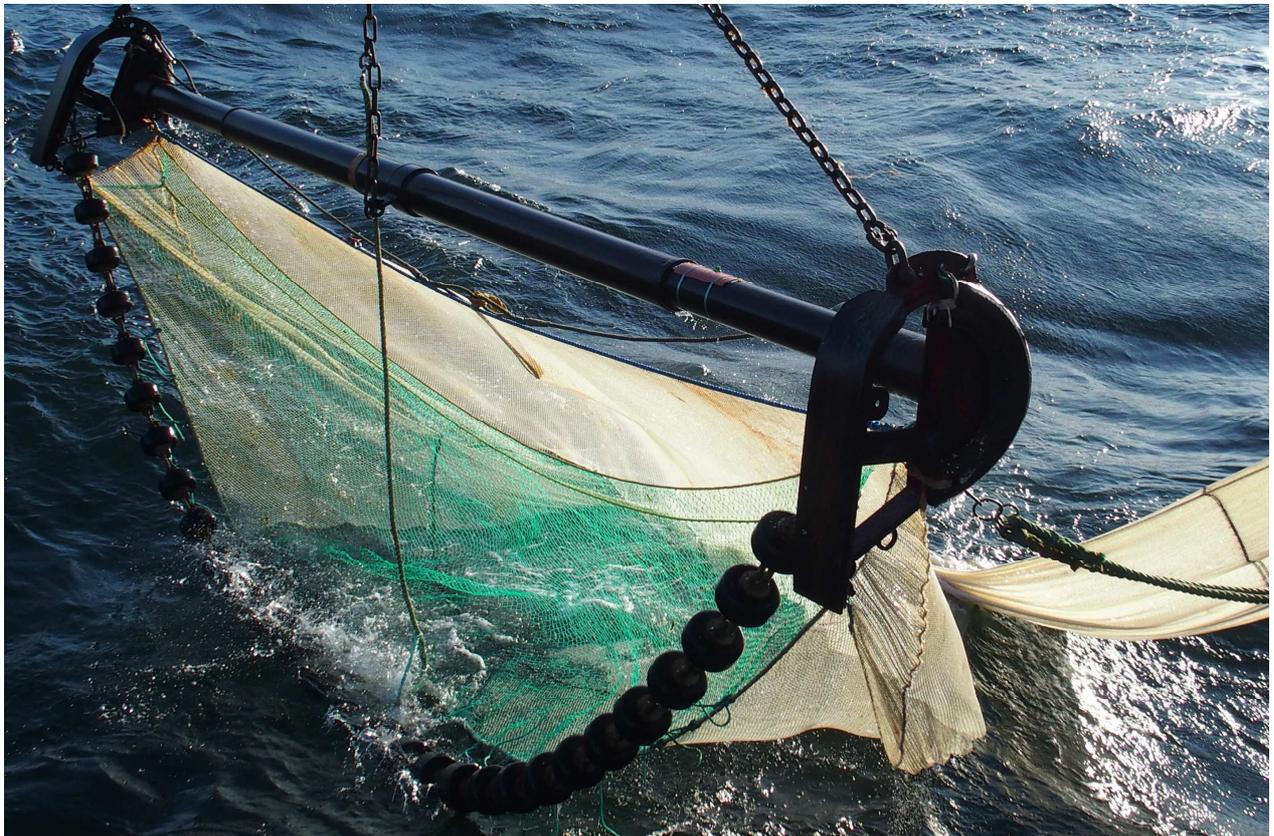
Abbildung 7: Die obere Spannleine ist nur an den Kurrschuhen befestigt, die untere hier überflüssige Spannleine ist lose und zieht die Siebmatte horizontal zusammen.

Figure 7: The upper tensioning line is only attached to the beam shoes, the lower tensioning line, which is superfluous here, is loose and pulls the sieve mat together horizontally.

In den ersten Untersuchungen war die obere Spannleine (Abbildung 1, Pos. 1 oben) nur an den Kurrschuhen befestigt und hing lose unter dem Kopftau (Abbildung 7). Die untere Spannleine hing lose im Netztuch der Siebmatte. Die 13 # der Siebmattenseiten (Abbildungen 1; 7) waren nicht an einer Fischleine befestigt. Dadurch zog diese 2. Spannleine die losen Seitenmaschen der Siebmatte zusammen (Abbildung 1), wodurch eine Öffnung zwischen Siebmatte und Fischleine entstand (Abbildung 8). Zur Befestigung der Siebmatte ist nur eine einzelne Spannleine erforderlich. Die zweite Spannleine ist in der Maschenreihe angebracht, die im rein geometrischen Fall das Siebmattennetz zwischen Grundtau und Kopftau straff halten würde. Die obere Spannleine enthält eine Maschenzugabe, um bei Nutzung dieser Leine Lose in das Siebmattennetz geben zu können.

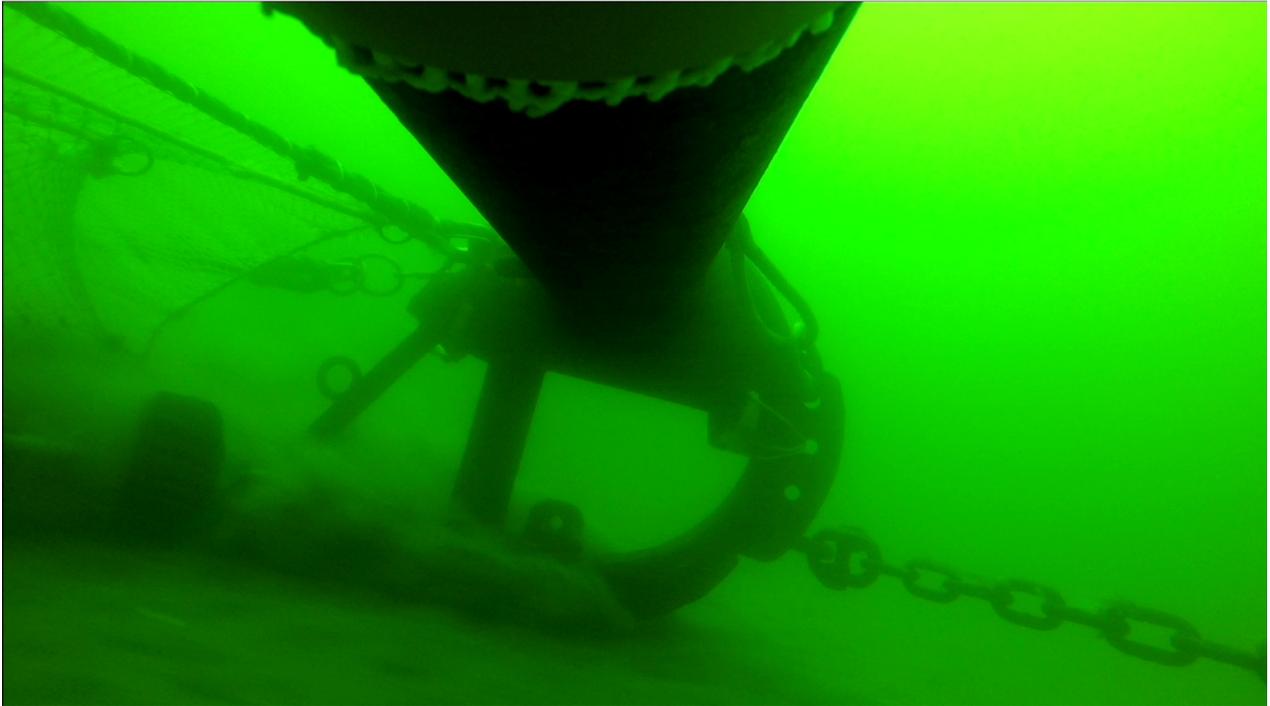
Abbildung 8: Blick auf die Bb-Fischleine der Kurre, die untere lose hängende Spannleine zieht das Siebnetz zwischen den nicht befestigten Seiten zusammen und lässt dadurch eine Öffnung zwischen Fischleine und Siebnetz entstehen.

Figure 8: View of the portside side line of the beam trawl, the lower loosely suspended tension line pulls the sieve mat net together between the unattached sides, creating an opening between the side line and the sieve mat net.

Die Befestigung der Siebmattenseitenmaschen an einer Fischleine verbesserten die Fängigkeit der Siebmattenkurre, da die vorher in diesem Bereich vorhandenen Lücken (Abbildung 8) geschlossen wurden.

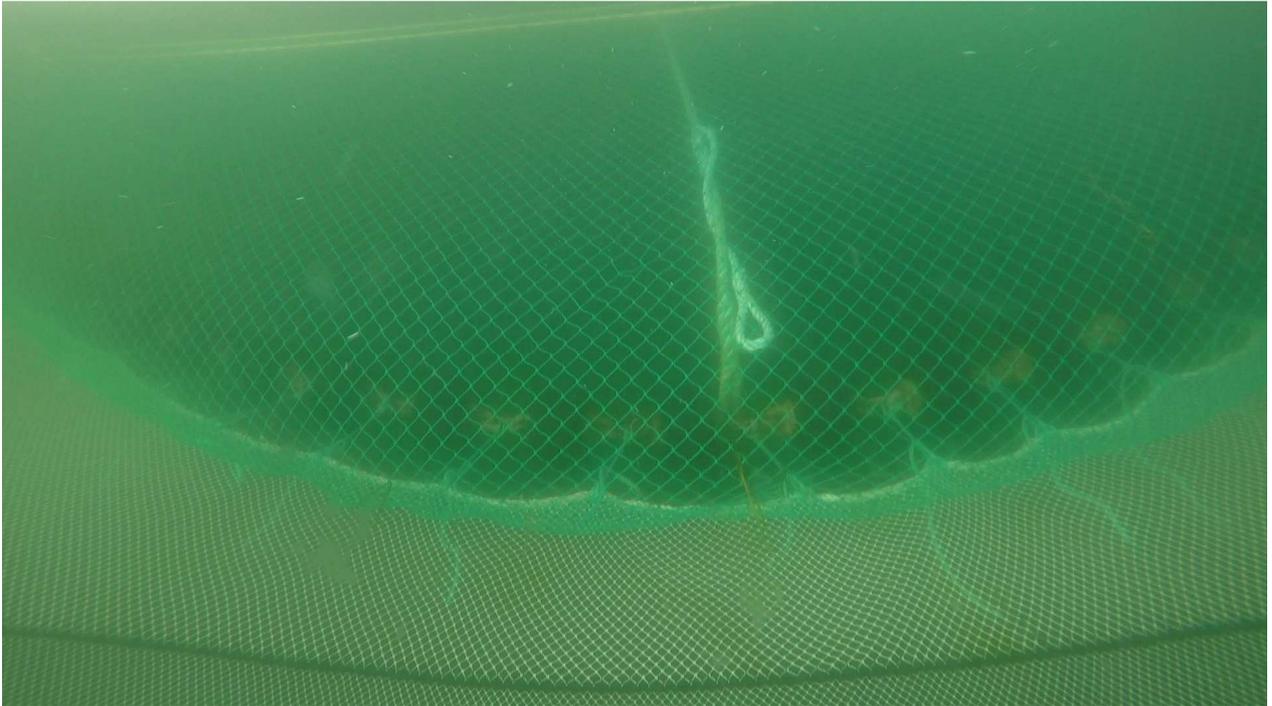
Abbildung 9: Blick vom Oberblatt nach vorn durch die Siebmatte auf das Rollentau. Das Grundtau mit dem daran befestigten Siebmattennetz befindet sich in der Flucht hinter dem Rollentau. Die Siebmatte buchtet im Bereich des Grundtaues aus.

Figure 9: View from the top panel forward through the sieve mat net onto the roller rope. The ground rope with the sieve mat attached to it is in alignment behind the roller rope. The sieve mat bulges out in the area of the ground rope.

Die Unterwasseraufnahmen Abbildungen 9 und 10 zeigen, dass durch das Siebnetz das Grundtau des Kurrennetzes nicht angehoben wird. Da die Spannleine nicht am Kopftau befestigt wurde, ergibt sich zwischen Spannleine und Kopftau aber ein Spalt, durch den Fische in das Kurrennetz eindringen könnten.

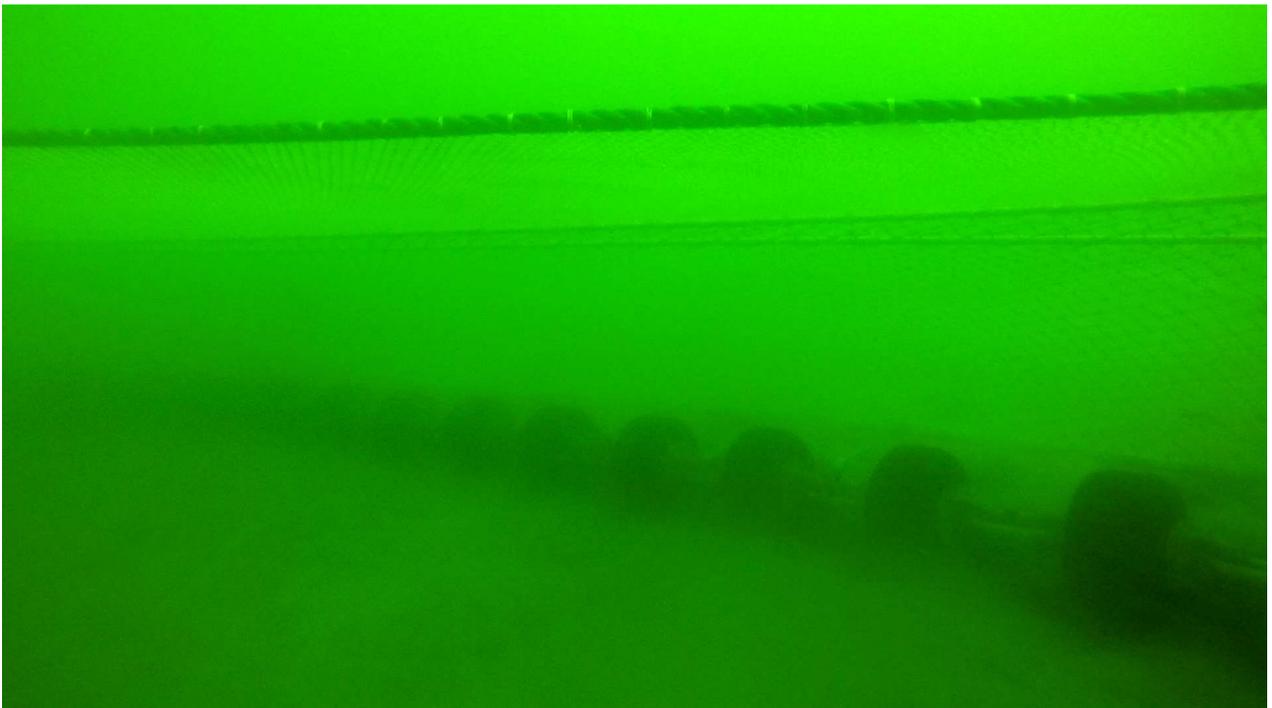
Abbildung 10: Das Grundtau befindet sich über seine ganze Länge hinter dem Rollentau, wenn die obere Spannleine nur an den Kurrschuhen befestigt ist. Der Zwischenraum zwischen Oberkante Siebmatte und Kopftau der Kurre ist jedoch zu groß

Figure 10: The ground rope is located over its entire length behind the roller rope when the upper tension line is only attached to the beam shoes. However, the gap between the upper edge of the sieve mat and the head rope of the beam trawl is too large.

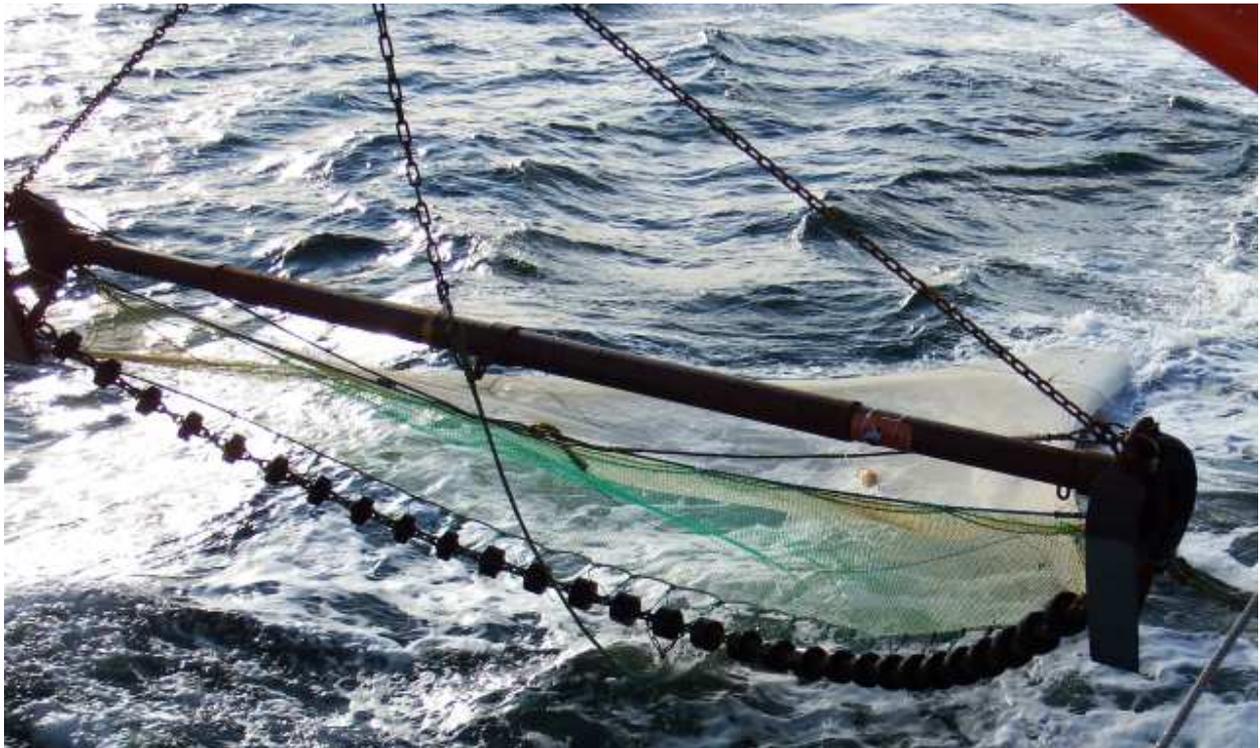
Abbildung 11: Die Siebmatte wurde mit beiden zusammengefassten Spannleinen am Kopftau befestigt, die Siebmatten-Seiten sind noch lose.

Figure 11: The sieve mat is attached to the head rope with both tension lines, the sides of the screen mat are still loose.

Im zweiten Versuchsschritt wurden beide Spannleinen zusammen durchgehend am Kopftau befestigt (Abbildung 11). Das Siebnetz war damit 3 Maschen kürzer, als in den ersten Untersuchungen. In den Unterwasservideoaufnahmen zeigte sich, dass das Grundtau durchgehend über der Rollenkette stand und zwar im Abstand der Länge der Rollerbändsel (Abbildung 12).

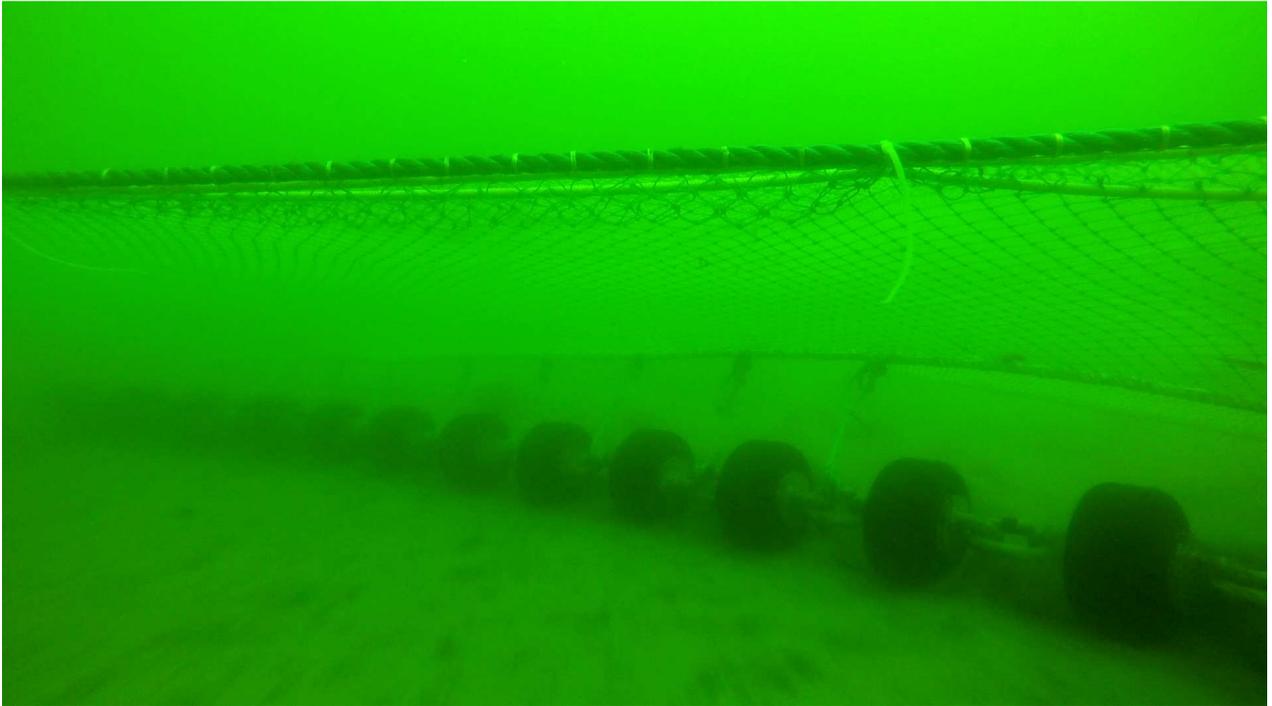
Abbildung 12: Das Grundtau des Kurrennetzes befindet sich weit über der Rollenkette, wenn beide Spannleinen durchgehend am Kopftau der Kurre befestigt sind.  
Figure 12: The bottom rope of the beam trawl net is located far above the roller chain when both tension lines are continuously attached to the head rope of the beam trawl.

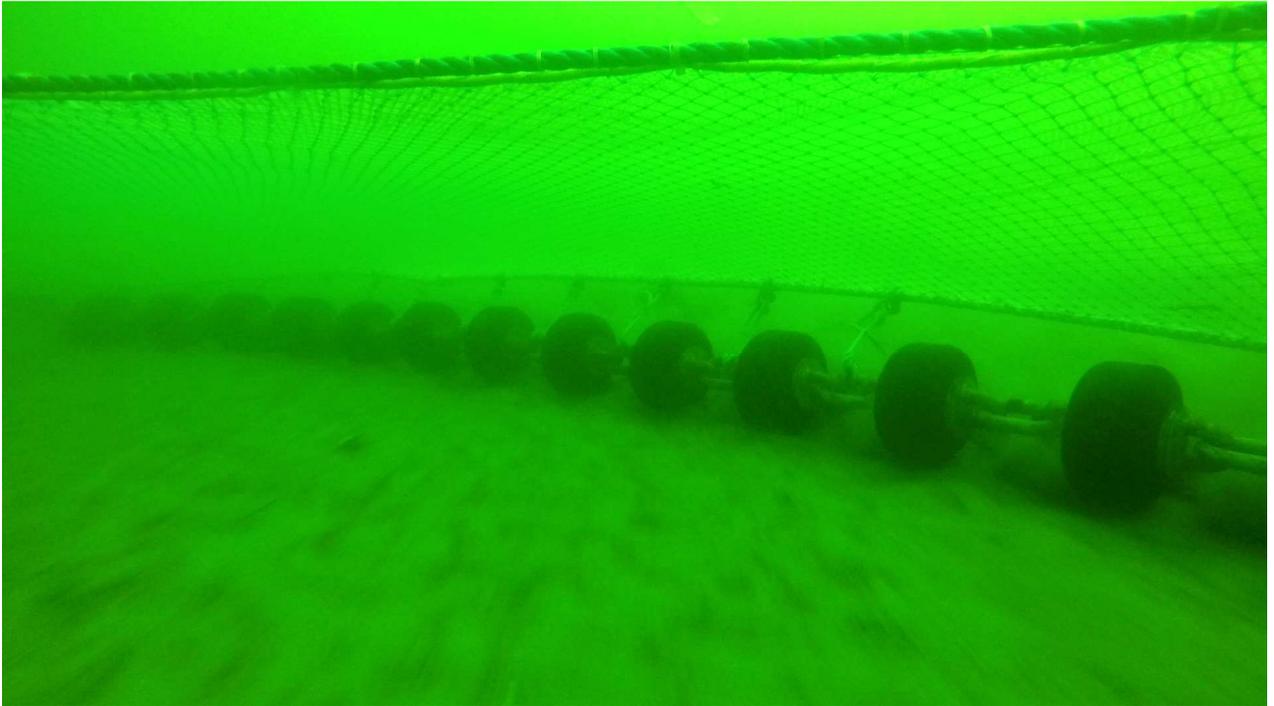
Abbildung 13: Die obere Siebmatten-Spannleine wurde am Kopftau durchgehend befestigt, die Siebnetzseiten wurden an einer Fischleine aufgefädelt, die untere Spannleine ist entnommen. Das Grundtau befindet sich zu weit über dem Rollentau.

Figure 13: The upper tension line of the siev mat was attached to the headline, the sides of the net were threaded onto a side line, the lower tension line was removed. The bottom rope is too far above the roller rope.

Im dritten Schritt der Siebmatten- Versuchsreihe wurde die zweite Spannleine entnommen und die obere Spannleine wurde am Kopftau durchgehend befestigt (Abbildung 13). Die losen Seitenmaschen der Siebmatte wurden auf eine Fischleine aufgefädelt (Abbildung 14). Die durchgehende Befestigung des Siebnetzes am Kopftau führte dazu, dass sich das Grundtau über das Rollentau hob. Der Abstand war zwar geringer als beim Befestigen der zweiten Spannleine, aber gerade in den Bereichen der Kurrschuhe waren die Abstände zu groß.

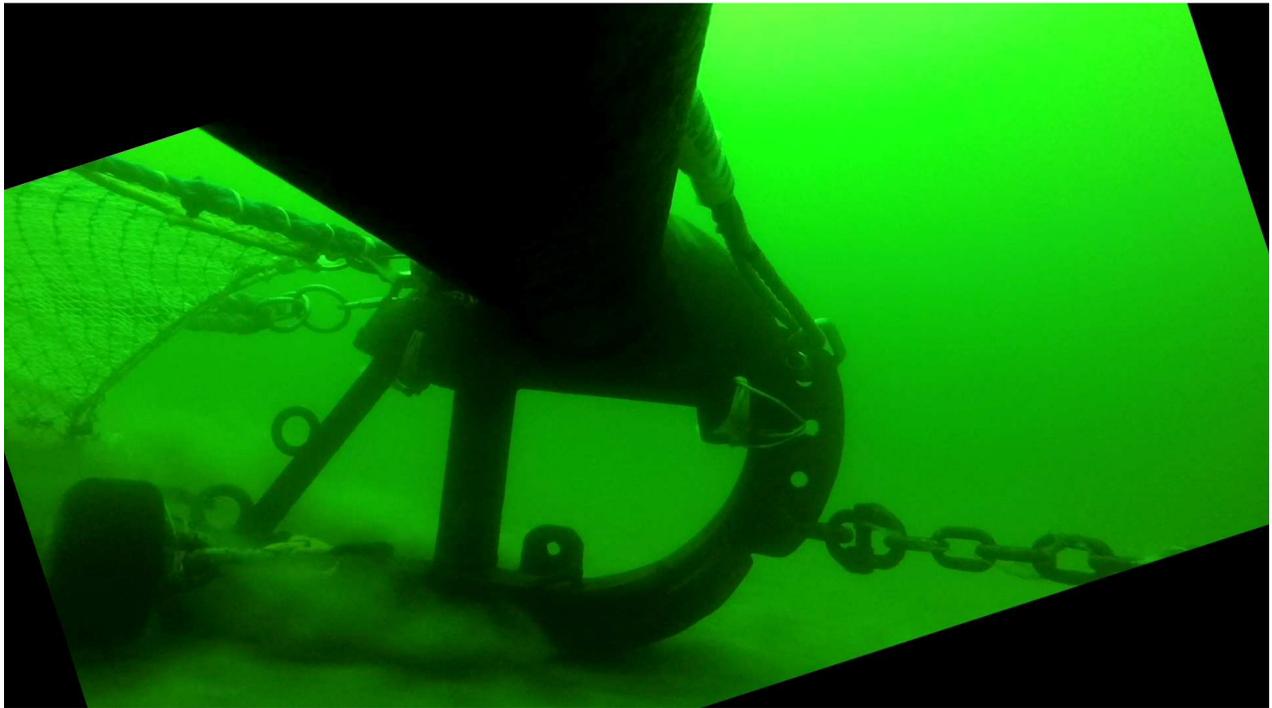
Abbildung 14: Die 13 # der Siebmattenseiten (siehe Abbildung 1) sind auf eine Leine aufgefädelt und mit dieser an einer zweiten Fischleine am Kurrschuh befestigt. Beide Fischleinen, vom Kurren- und vom Siebnetz sind miteinander verbunden.

Figure 14: The 13 # of the sieve mat sides (see Figure 1) are threaded onto a line and attached to a second side line on the beam shoe. The two side lines, one from the beam trawl net and the other from the sieve mat, are connected to each other.

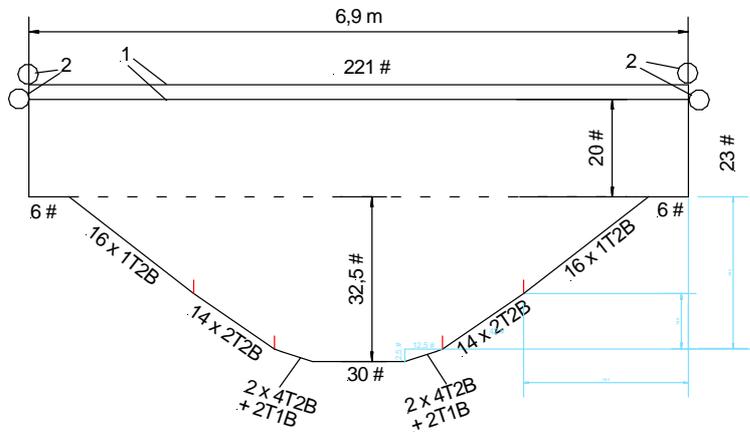
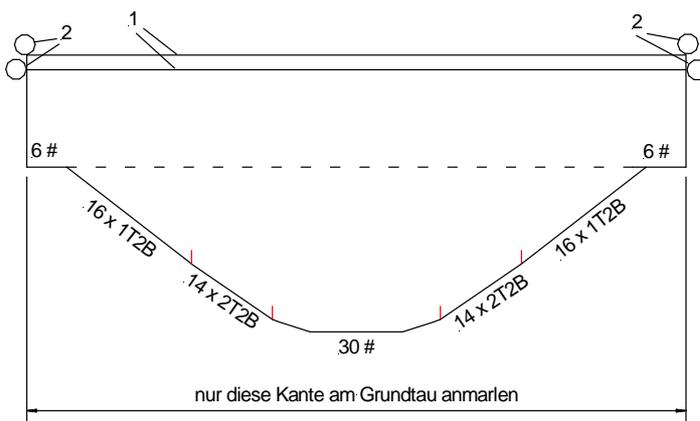
Abbildung 15: Siebmatte für neue Versuche mit verlängertem und verbreitertem Rechteckstück

Siebmatte für 7 m -Baumkurre  
PE 360/27 HM 30 mm

Pos. 1: Spannleine PP-Multiflechtleine 10 mm gelb 2 x 6,9 m

Pos. 2: Ring rostfrei Stärke 6 mm 45 mm Innen-D 4 Stck.

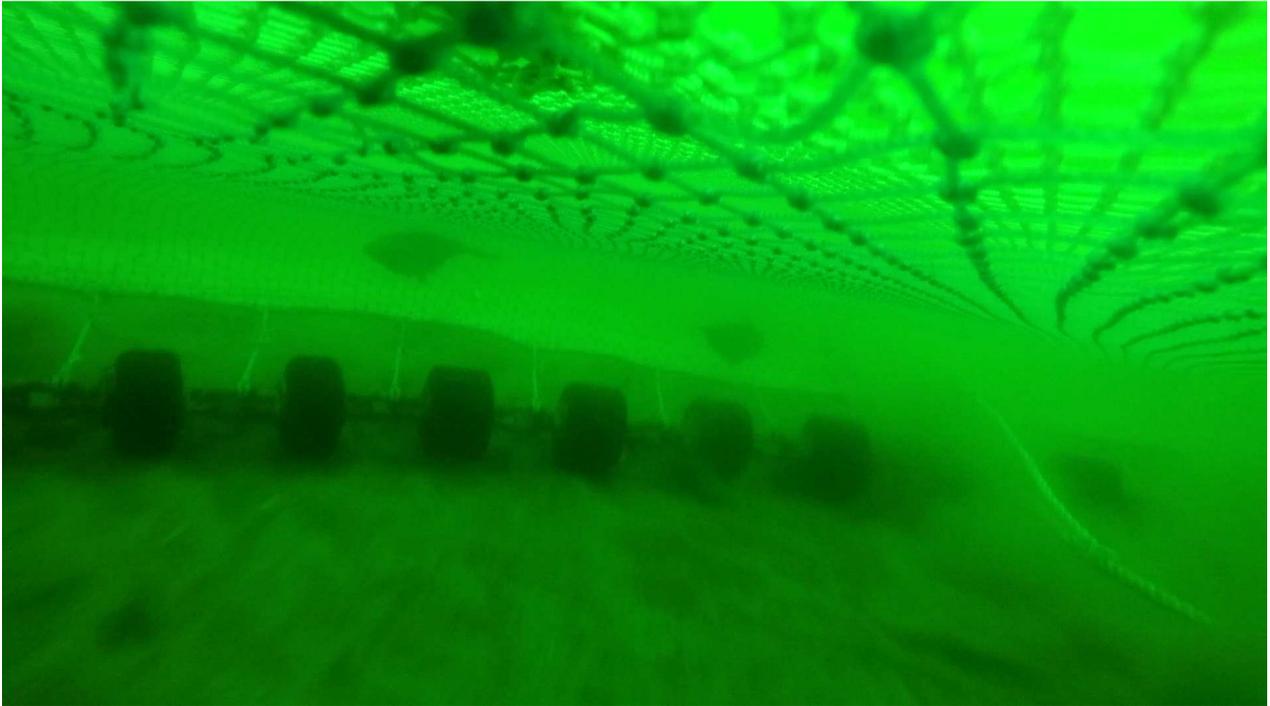
Abbildung 16: Blick vom Oberblatt auf die durchgewölbte Siebmatte mit dort abgelagerten Plattfischen

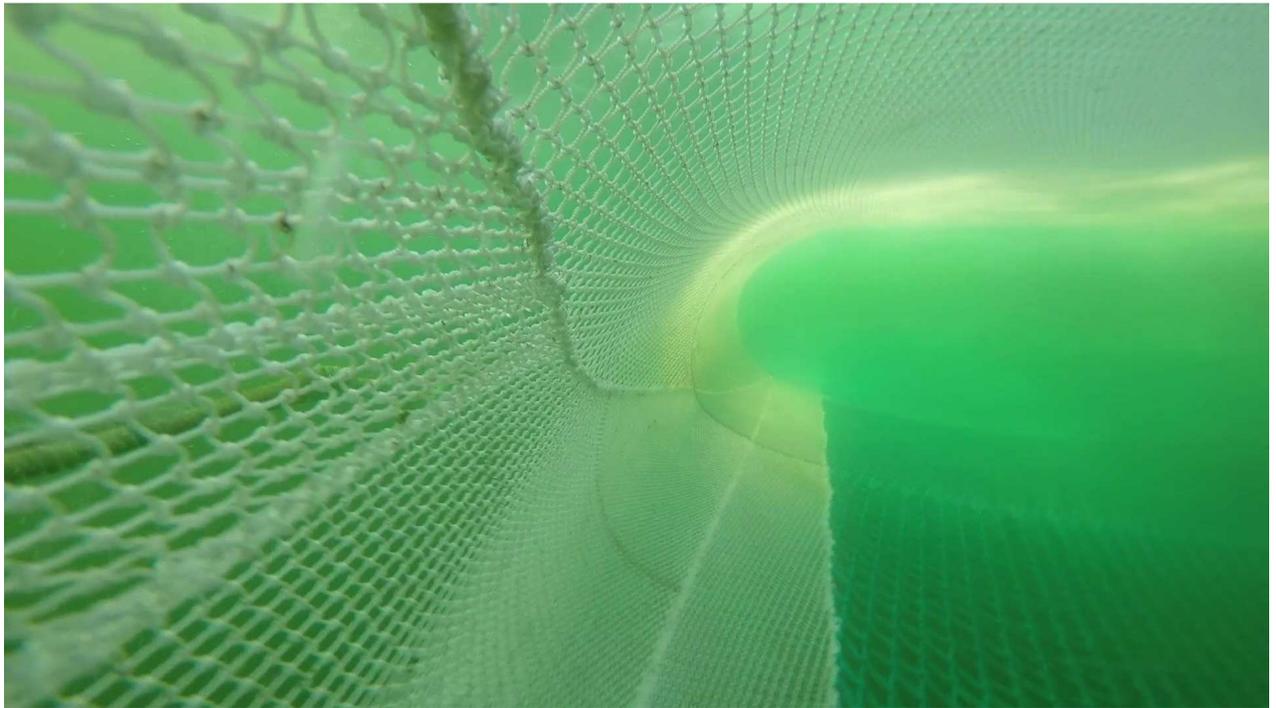
Abbildung 17: Blick auf die Laschen des Seitenkeiles und des Unterblattes. Es sind der Seitenstreifen aus kleinen Maschen mit dem großmaschigen Unterblatt erkennbar.  
Figure 17: View of the selvedges of the side wedge and the lower panel. The side strip of small meshes with the large-meshed lower panel is visible.

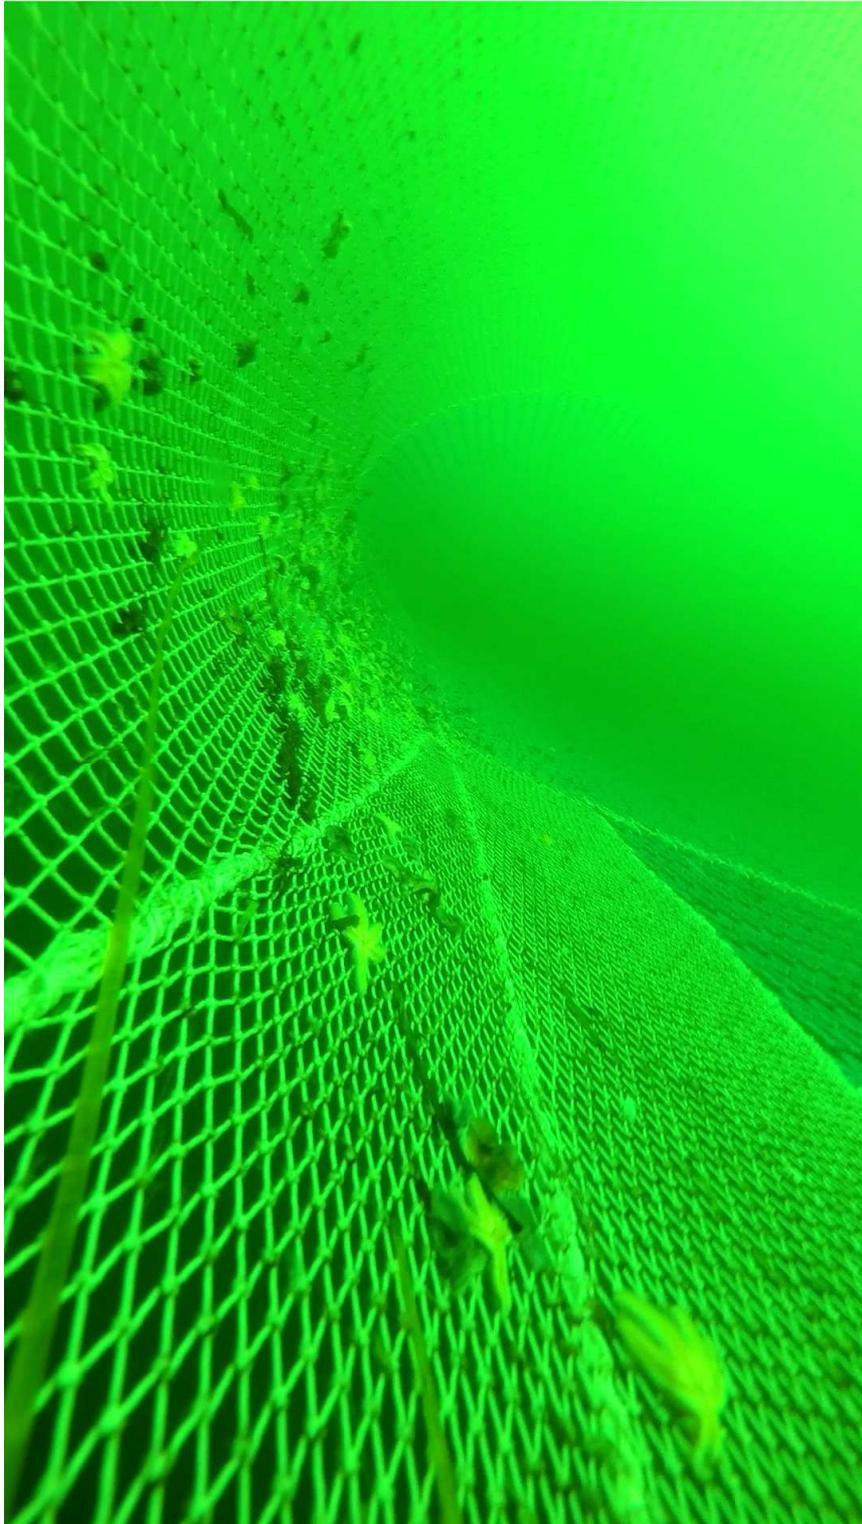
Abbildung 18: Das Netztuch zwischen Seitenkeil, Unterblattstreifen und Unterblattbereich aus großen Maschen ist stramm gespannt und bildet keine Beutel  
Figure 18: The netting between the side wedge, lower panel strip and lower panel main area of large meshes is tightly stretched and does not form bags.

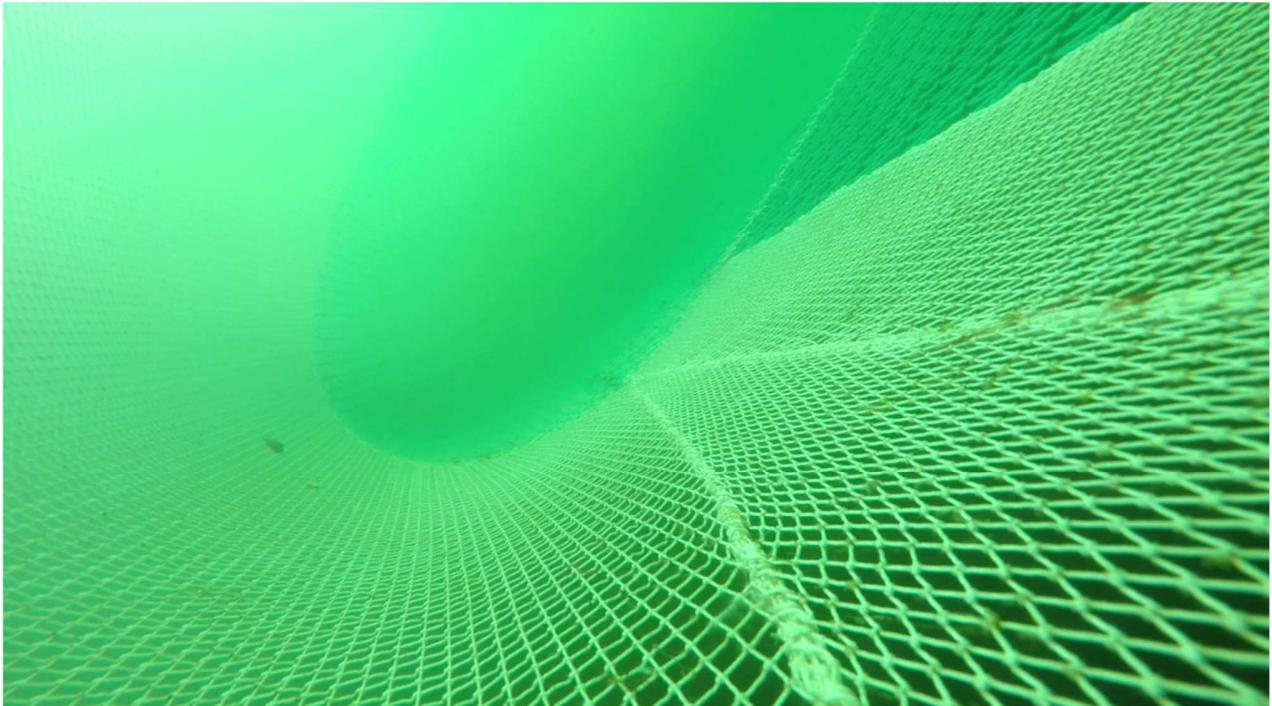
Abbildung 19: Der Blick in das Schleppnetz beim Hieven zeigt, dass alle Netzbereiche gleich ausgereckt sind

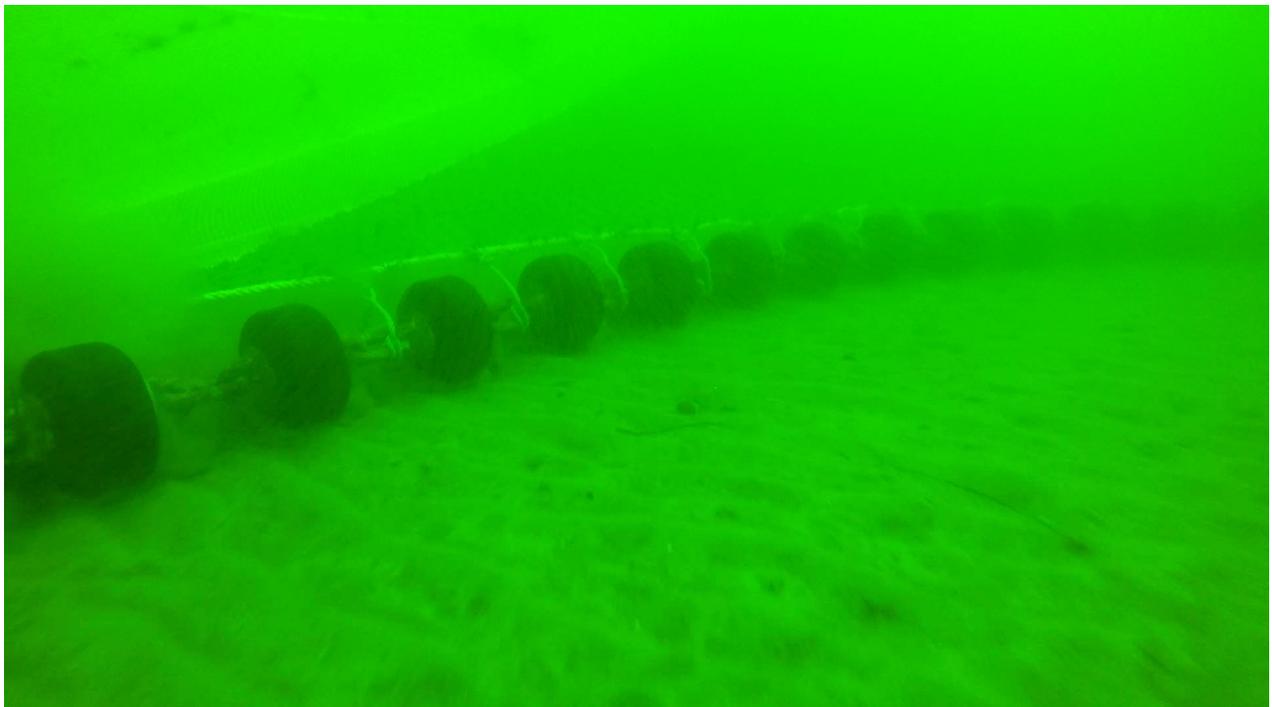
Abbildung 20: Der Blick in das Schleppnetz beim Fieren kurz vor dem Aufsetzen der Rollenkette zeigt gleichmäßig ausgereckte Netzbereiche

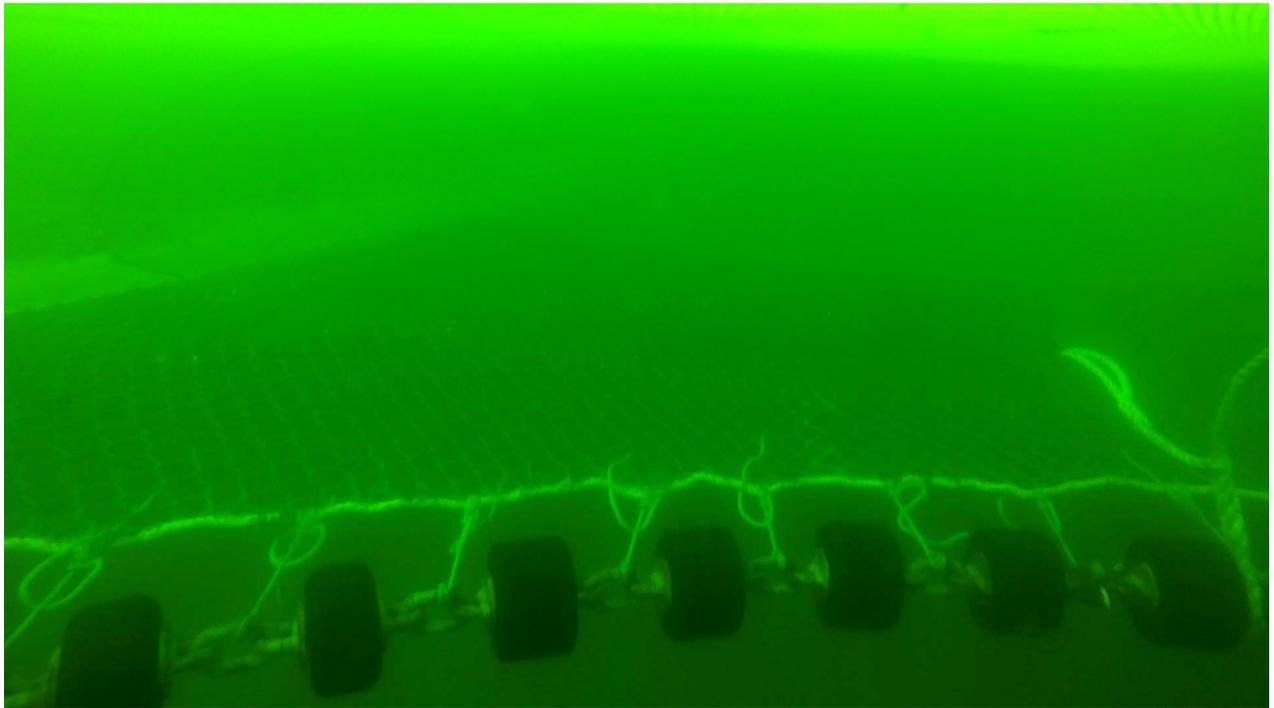
Abbildung 21: Blick auf das Unterblatt hinter dem Rollentau beim Hieven  
Figure 21: View of the lower panel behind the roller rope during heaving.

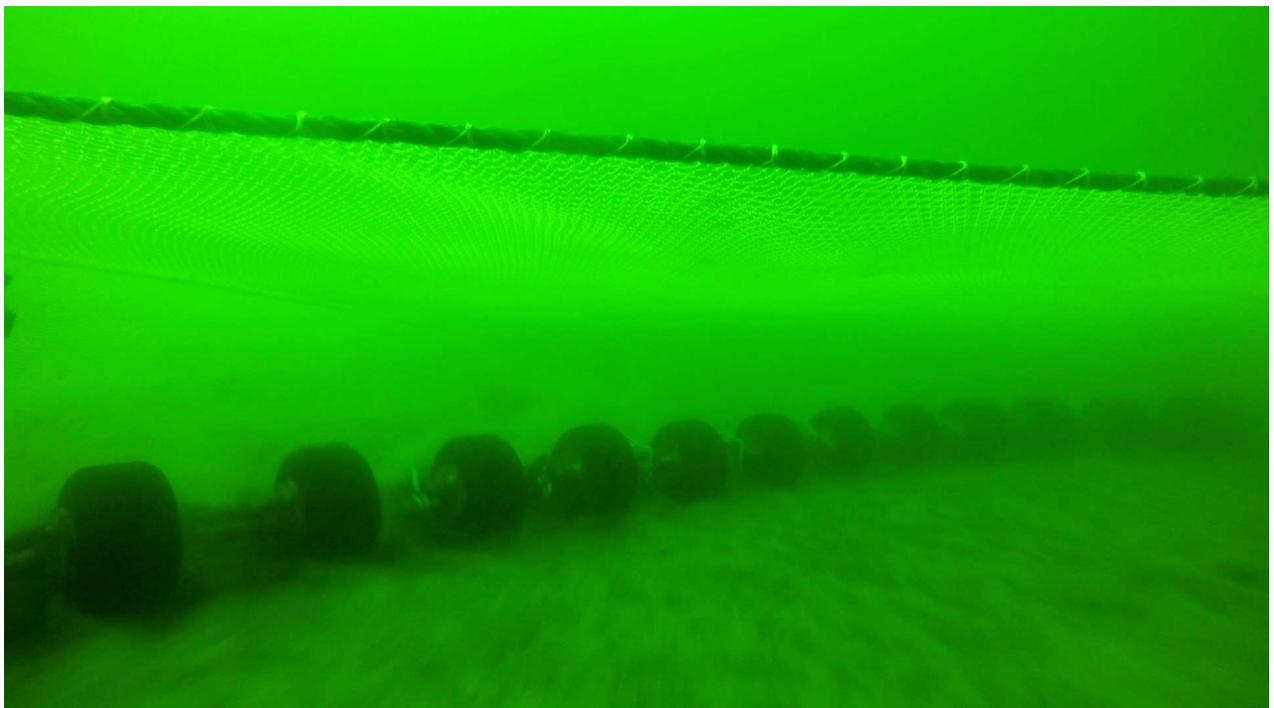
Abbildung 22: Blick auf das Rollentau und in das Baumkurrenschleppnetz beim Schleppen. Die Sandwolke hinter dem Rollentau zieht durch das Unterblatt.  
Figure 22: View of the roller rope and the beam trawl during towing. The sand cloud behind the roller rope runs through the lower panel.

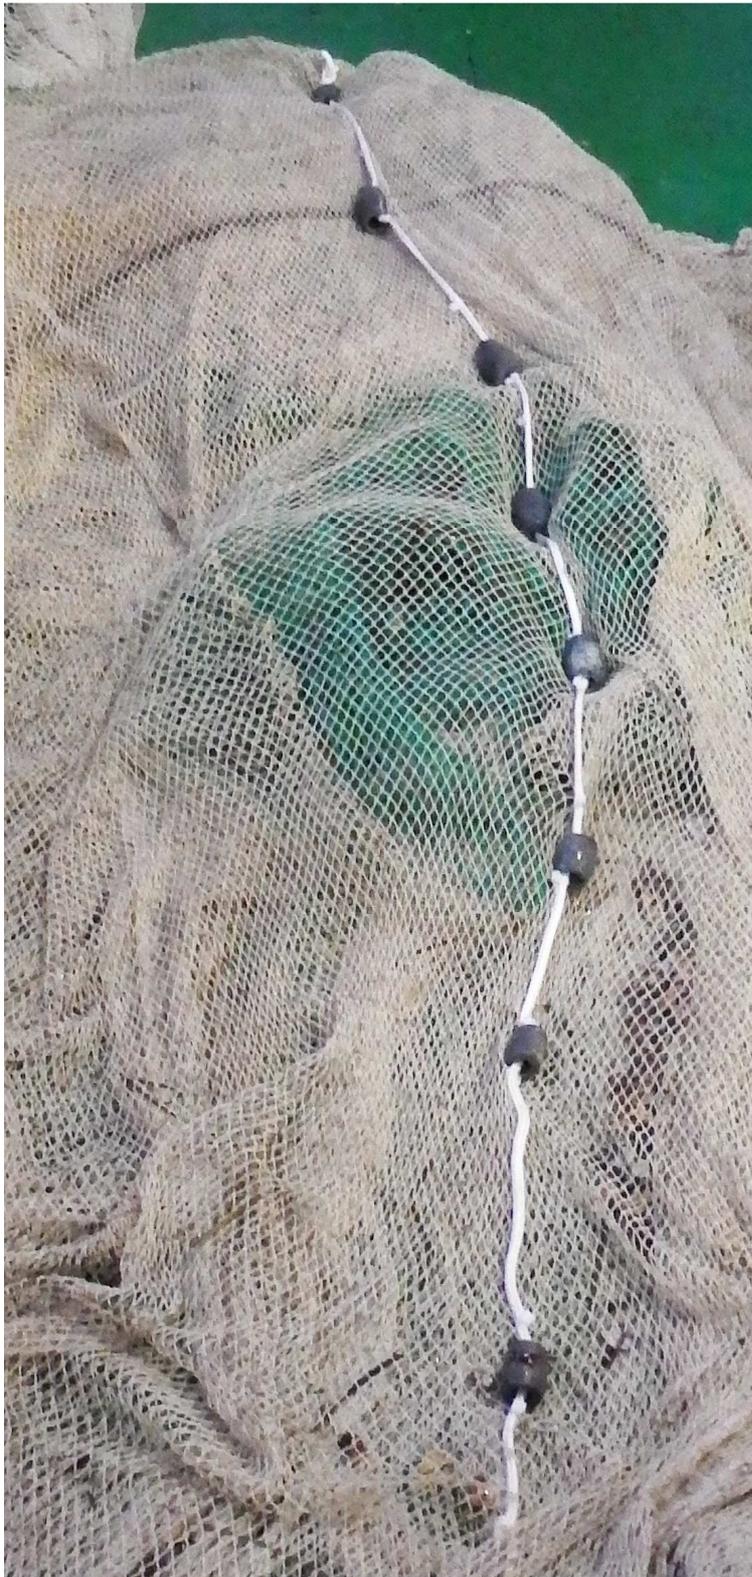
Abbildung 24: Bleistücke, die nachträglich auf der mittleren Maschenreihe des Auffangsteertes angebracht wurden

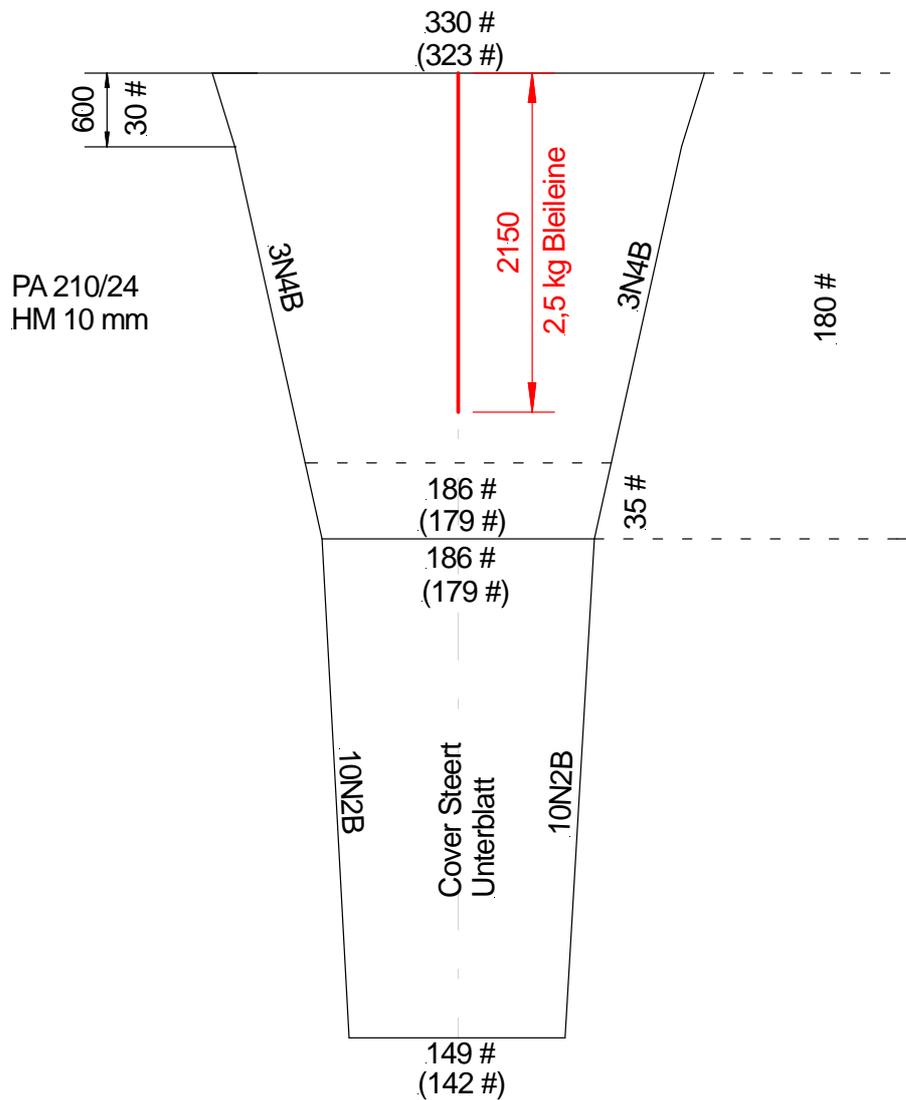
Abbildung 25: Unterblatt des Auffangsteertes für den Siebnetzausgang mit 2,5 kg Bleileine auf der mittleren Maschenreihe

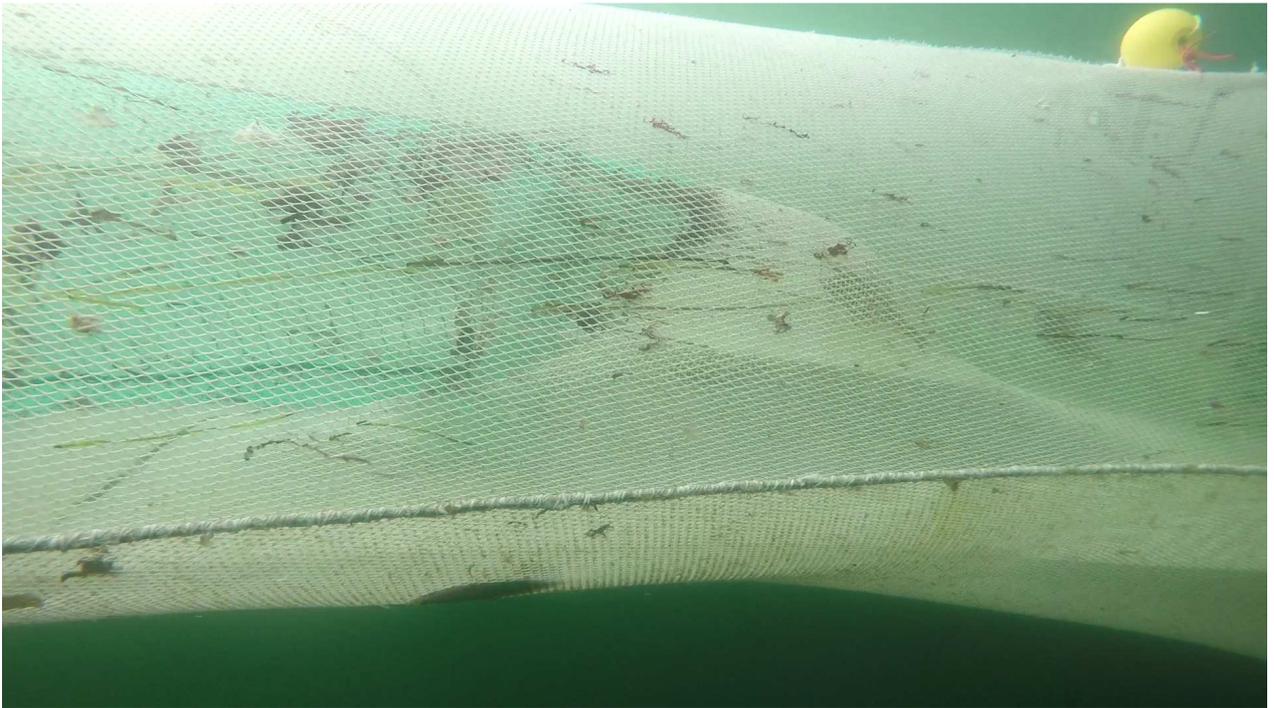
Abbildung 26: Seitlicher Blick auf den Siebnetzausgang mit darunter angesetztem Auf-fangsteert mit Beschwerung der mittleren Maschenreihe  
Figure 26: Lateral view of the sieve net exit with a cover codend placed underneath with the weighting the middle row of meshes.

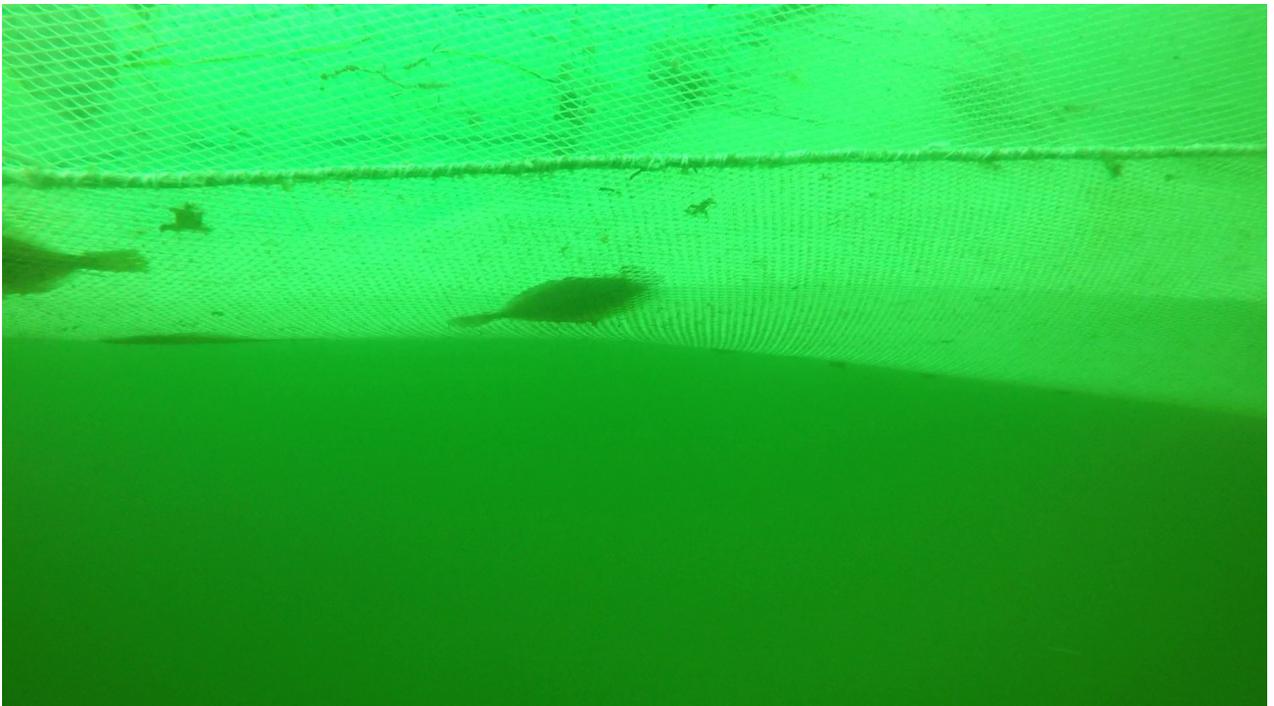
Abbildung 27: Blick auf die infolge der Beschwerung stärker abfallende Linie des Auf-fangnetzes  
Figure 27: View of the line of the cover cod end net dropping more steeply as a result of the weighting

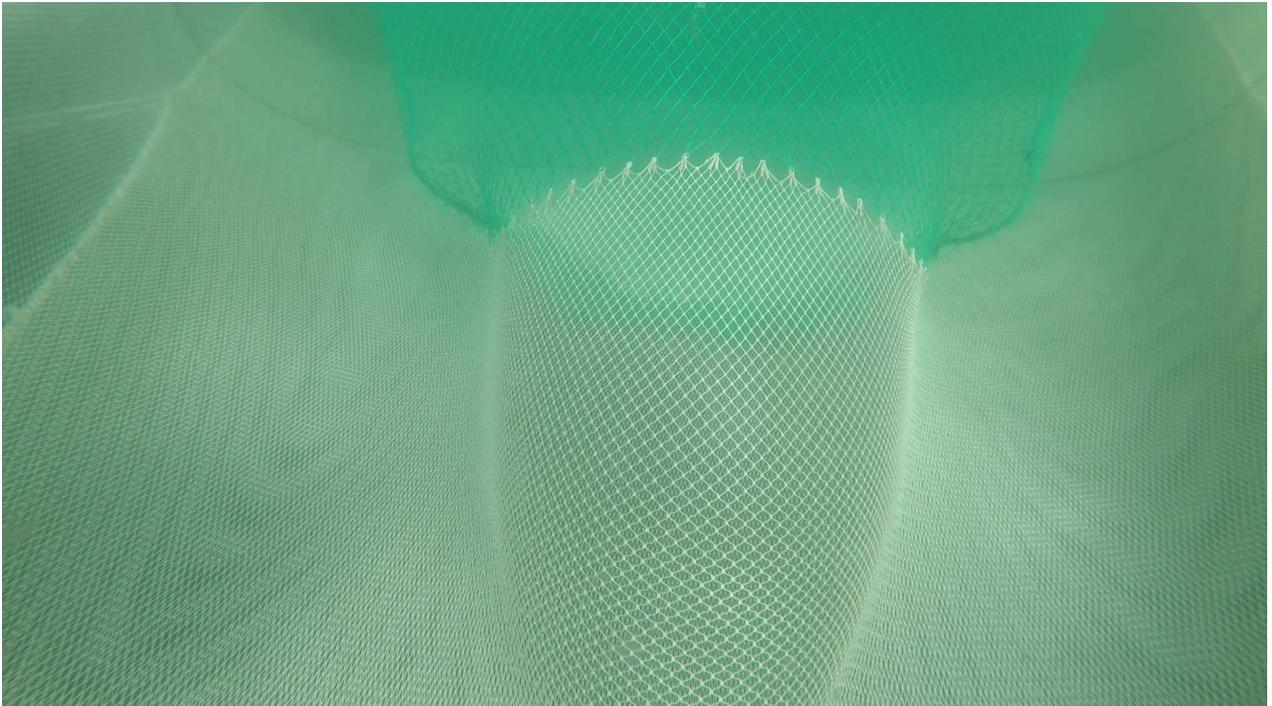
Abbildung 28: Blick von oben auf den Ansatz des Siebnetzes an die Auslassöffnung  
Figure 28: View of the sieve net outlet from above.

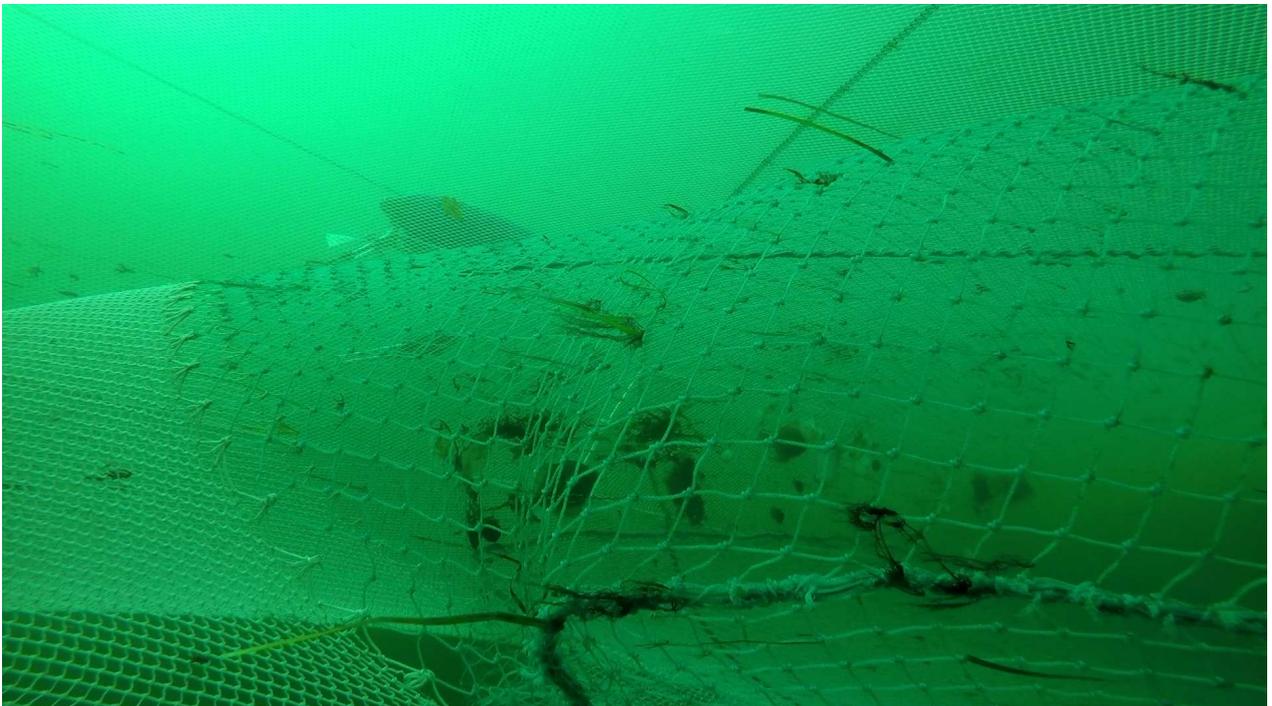
Abbildung 29: Blick von der Seite auf den Ansatz des Siebnetzes an die Auslassöffnung  
im Unterblatt  
Figure 29: View from the side of the sieve net attachment to the outlet opening in the  
lower panel.
