## **Fahrtbericht über die 769. Reise des FFS "Solea" vom 28.10. bis 04.11.2019**

**Unterwasservideountersuchungen an Garnelen-Baumkurren, die aufgrund ihres geringen Bodenkontaktes keine Dolly Ropes als Scheuerschutz benötigen oder wegen einer Siebmatte vor der Netzöffnung, einem geraden Grundtau oder großen Maschen im Unterblatt weniger Bodensubstrat auffischen sollen**

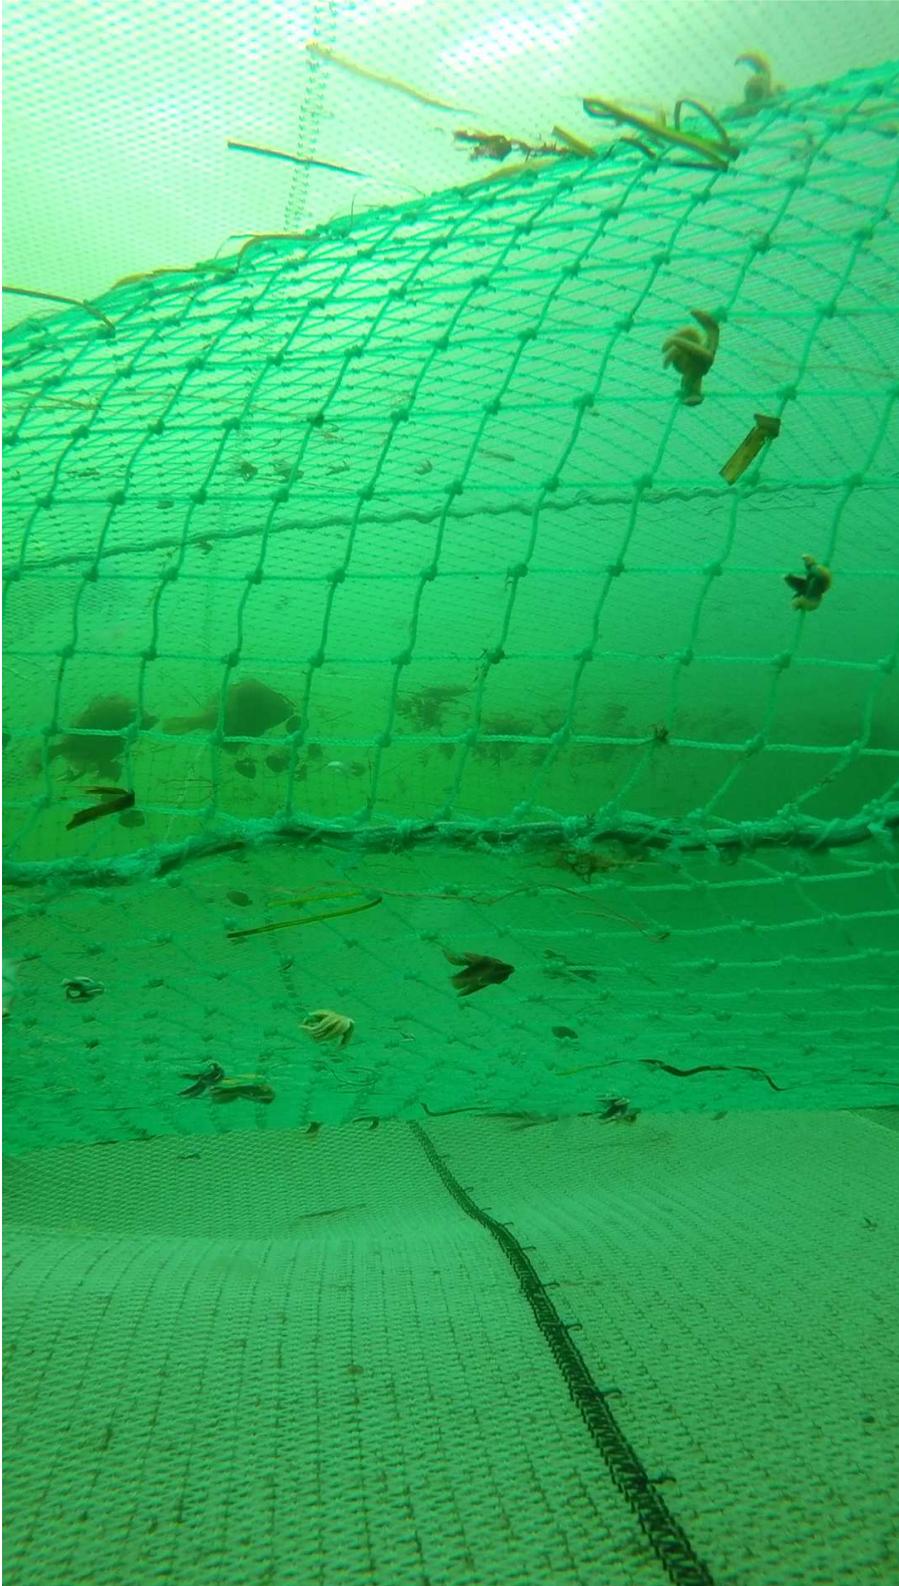
Abbildung 30: Seitlicher Blick auf ein Stück Siebnetz im Schleppnetz  
Figure 30: Lateral view of a piece of sieve net in the trawl net

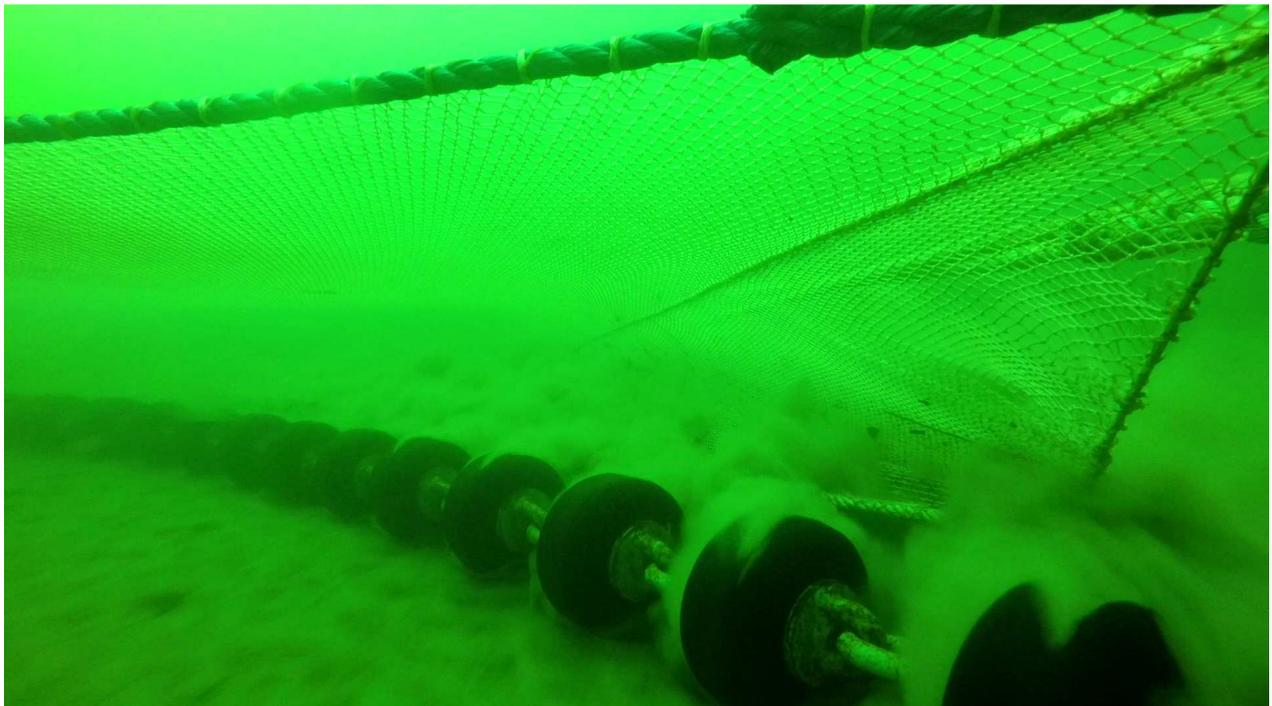
Abbildung 31: Blick auf ein übliches bogenförmiges Rollentau im Bereich des Seitenkeils  
Figure 31: View of a common curved roller rope in the area of the side wedge

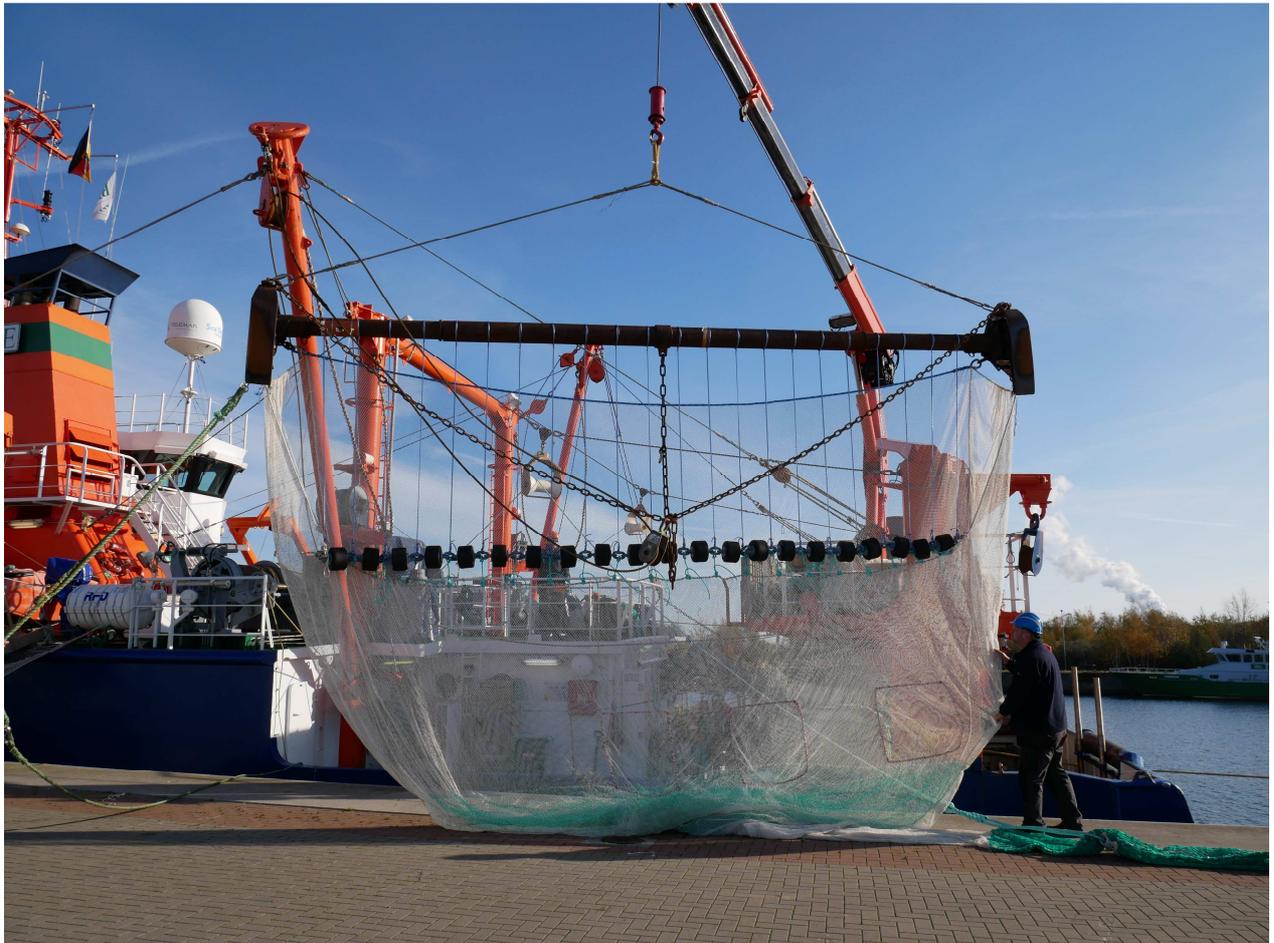
Abbildung 32: Baumkurre mit geradem Rollentau  
Figure 32: Beam trawl with straight roller rope

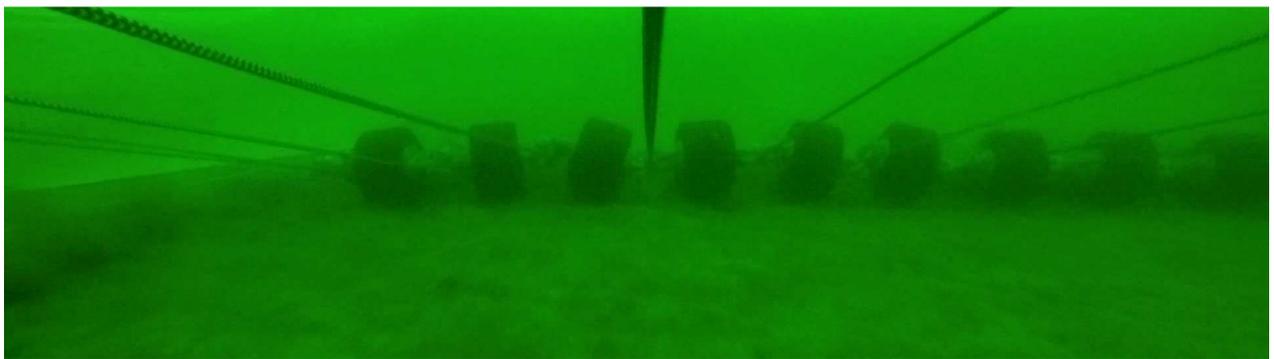
Abbildung 33: Blick auf das gerade Rollentau von vorn im Bereich des Seitenblattes beim Schleppen  
Figure 33: View of the straight roller rope from the front in the area of the side panel during towing

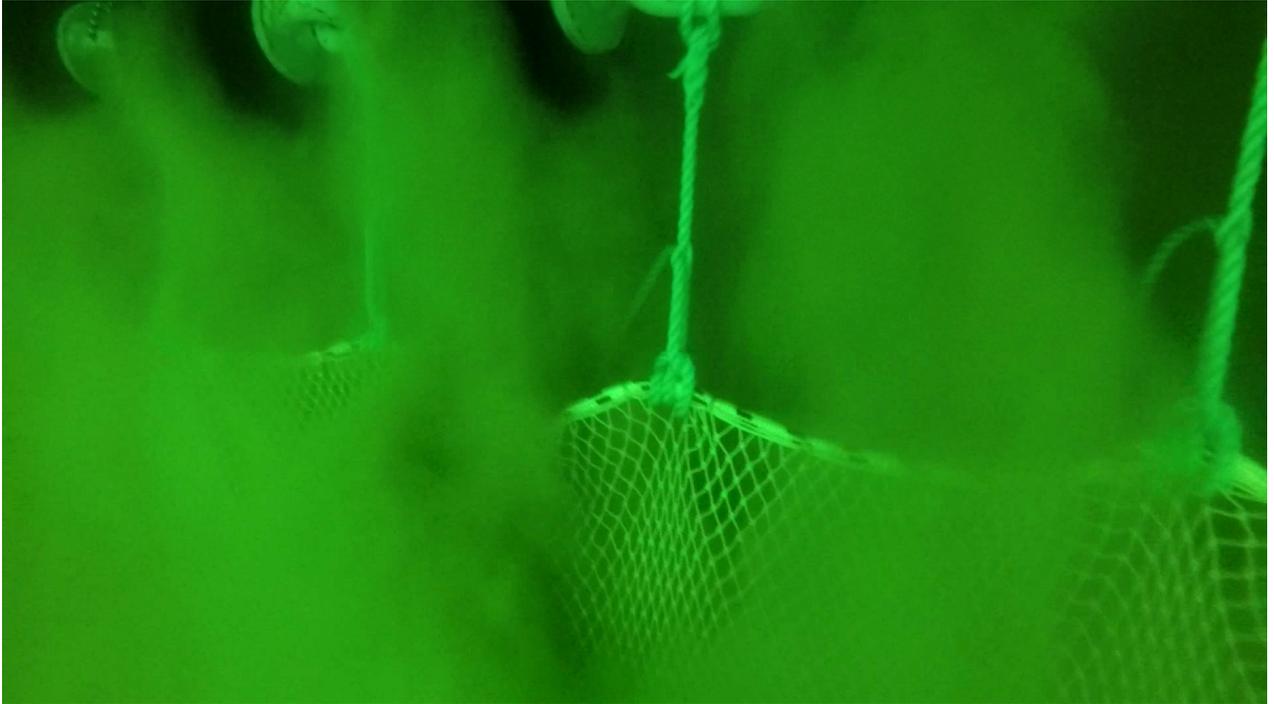
Abbildung 34: Blick hinter das gerade Rollentau im Bereich der mittleren Kette  
Figure 34: View behind the straight roller rope in the middle chain area

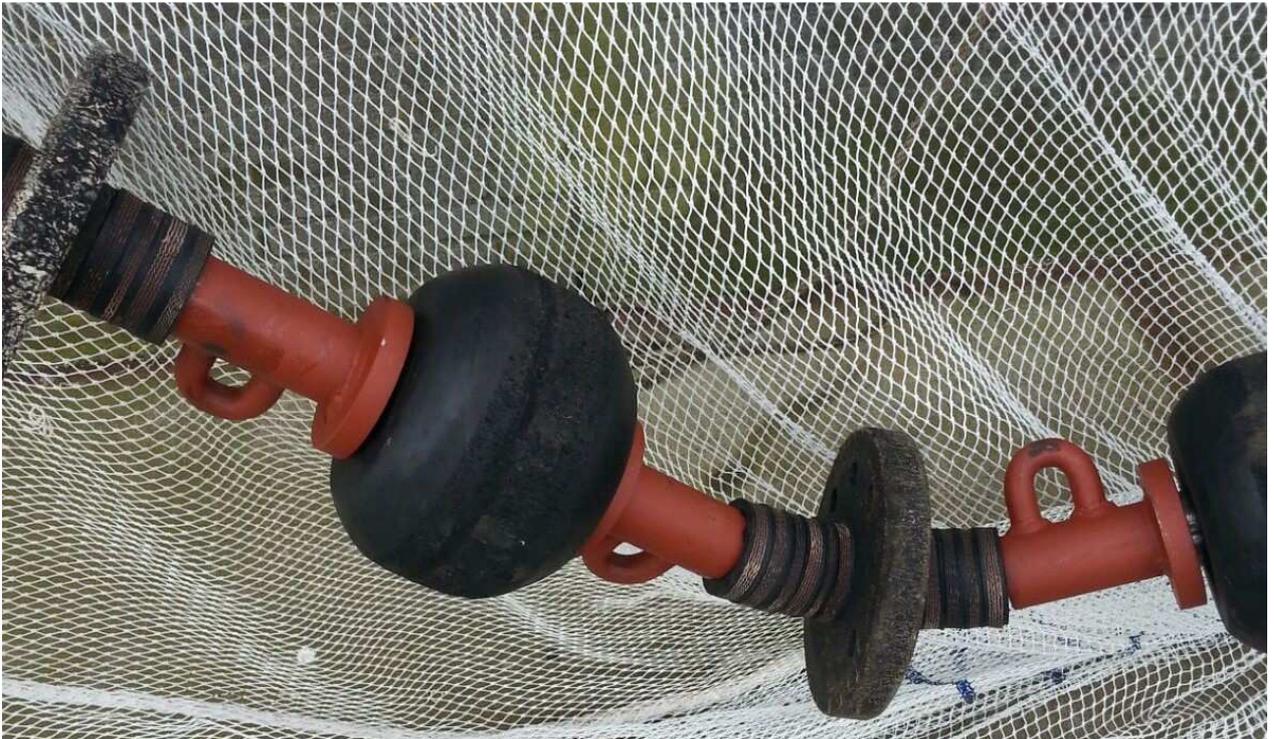
Abbildung 35: Rollentau einer Pulskurre  
Figure 35: Roller rope of a puls beam trawl

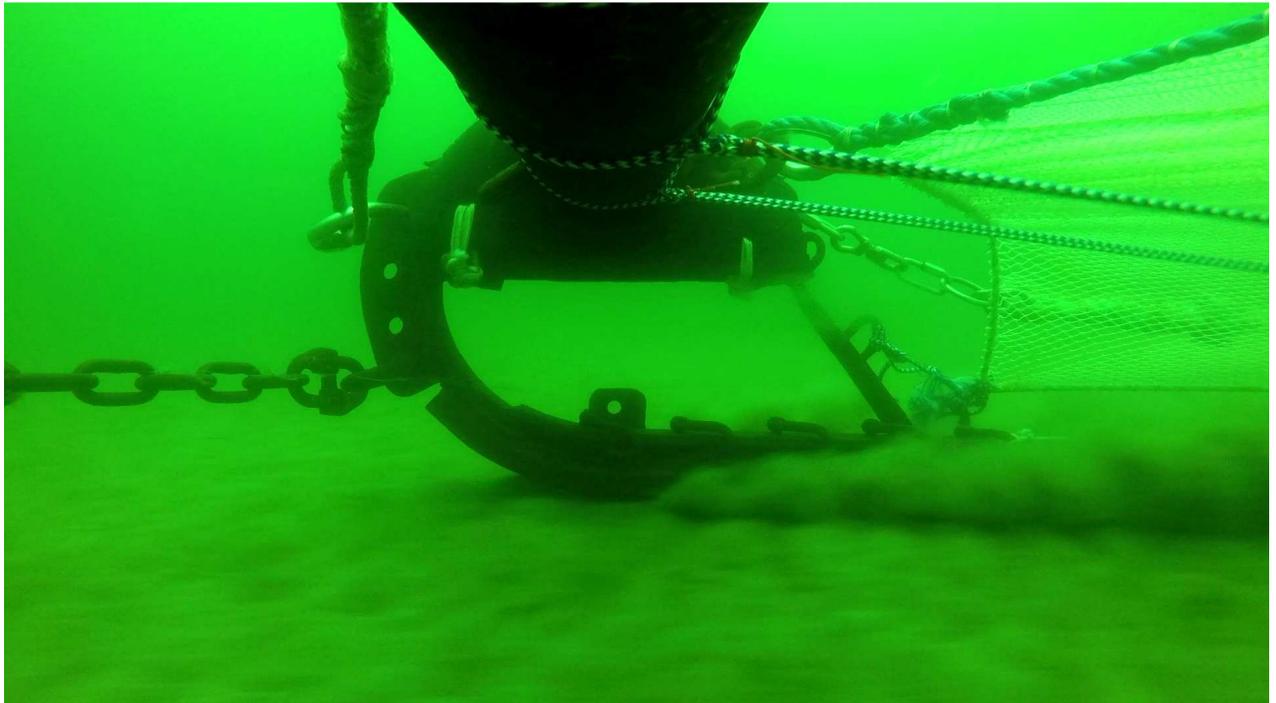
Abbildung 37: Blick auf das Seitenblatt der Kurre mit geradem Rollentau und die Sandwolke des Kurrschuhes  
Figure 37: View of the side panel of the beam trawl with straight roller rope and the sand cloud of the beam shoe

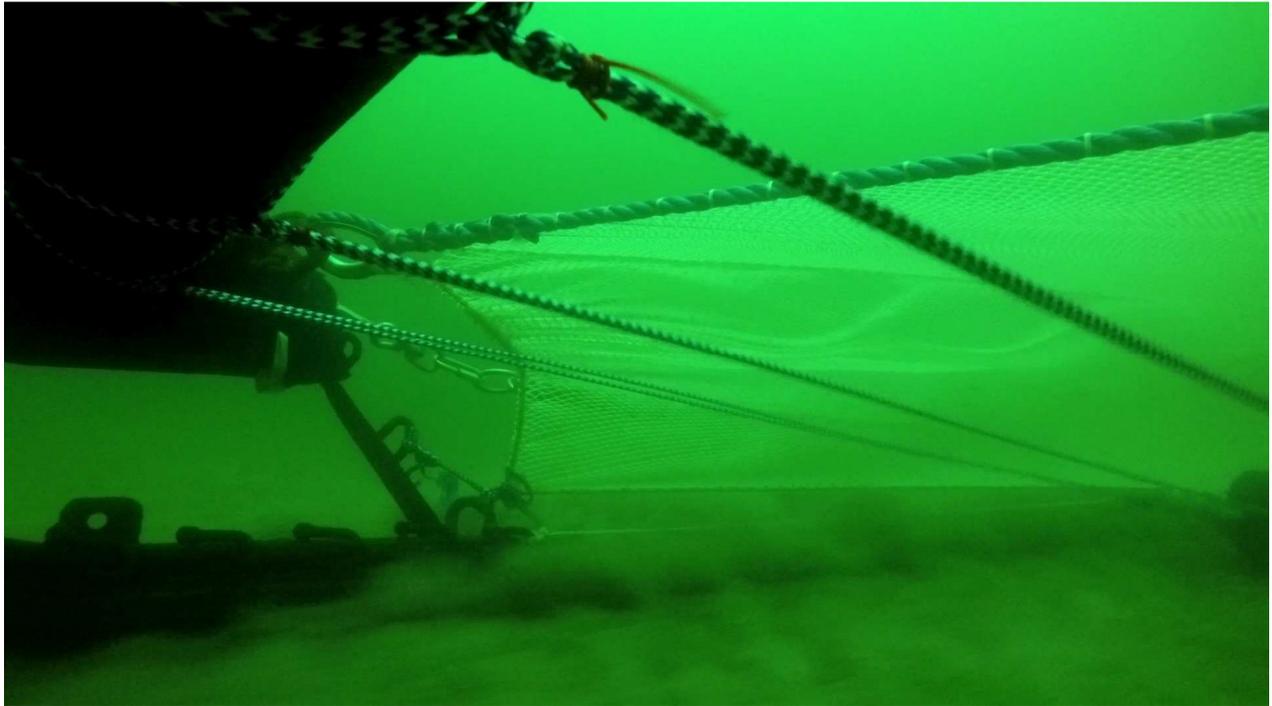
Abbildung 38: vom Kurrschuh verursachte Sandwolke entlang des Seitenblattes der Kurre mit geradem Rollentau

Figure 38: Sand cloud caused by the beam shoe along the side panel of the beam trawl with straight roller rope

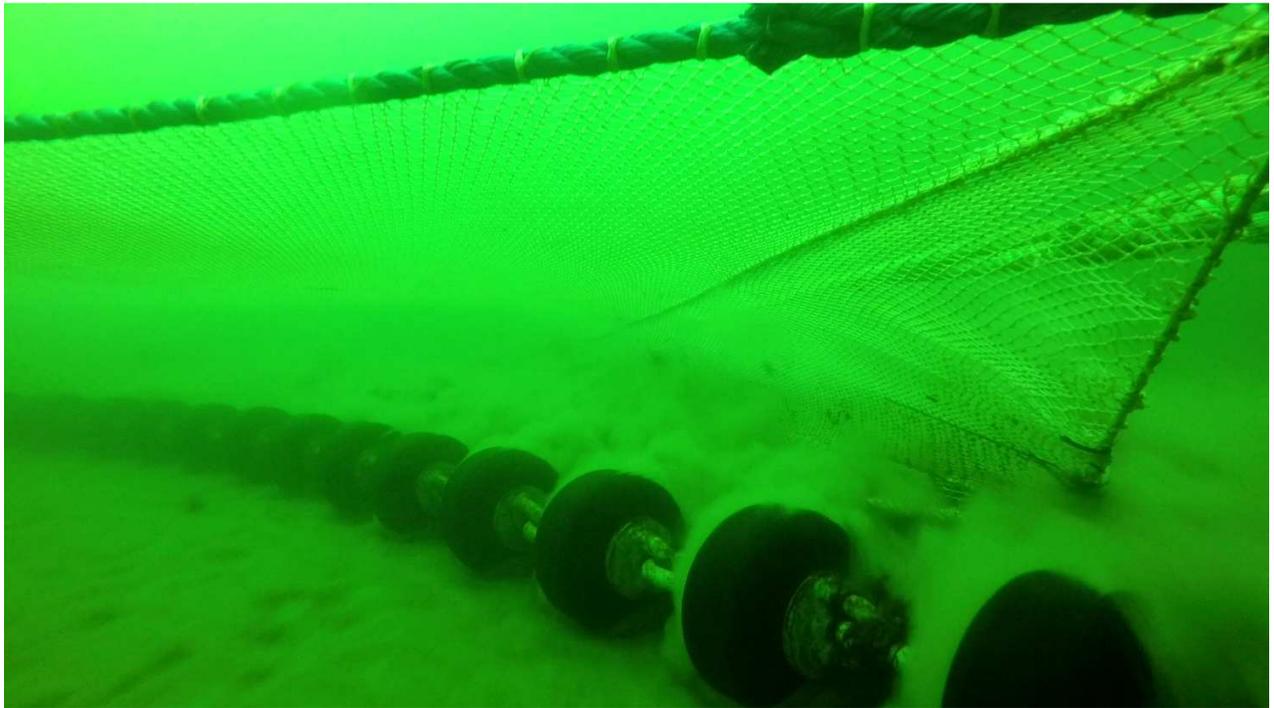
Abbildung 39: Blick auf den Seitenkeil einer traditionell abfallend geschnittenen Garnelenbaumkurre  
Figure 39: View of the side wedge of a traditionally apostatizing cut beam trawl

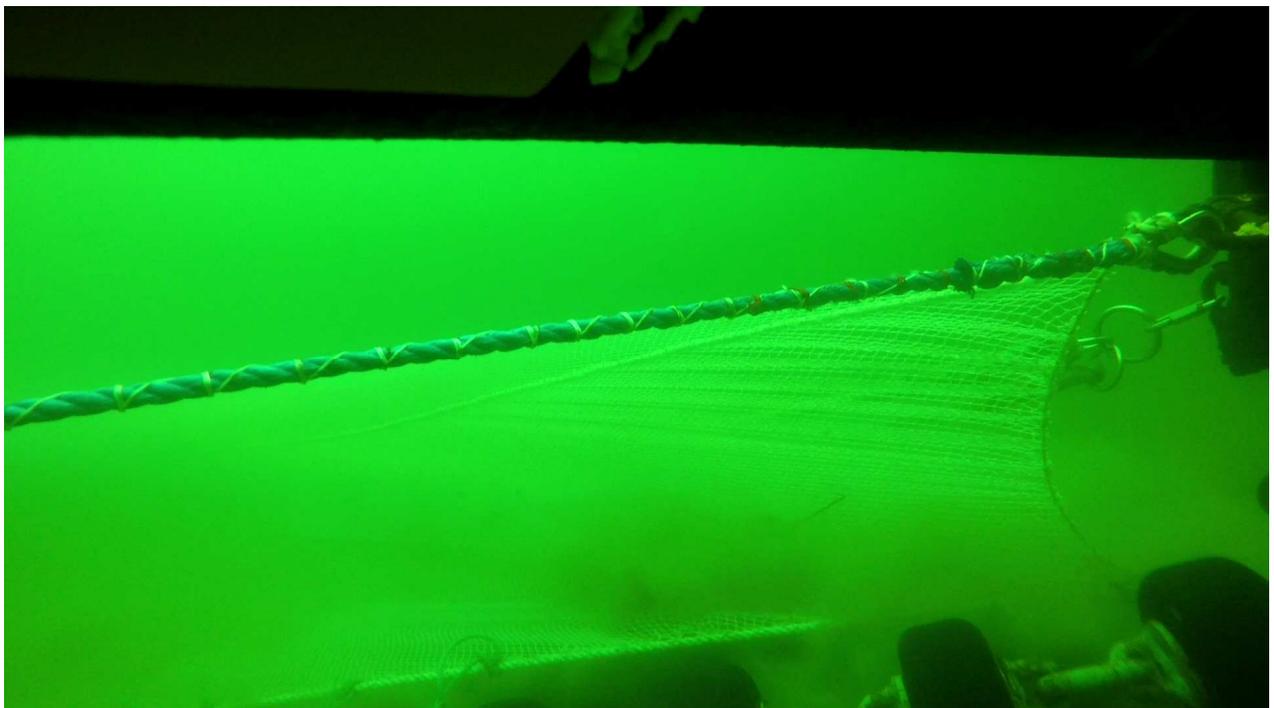
Abbildung 40: Blick auf das Bb. Seitenblatt der aufsteigend geschnittenen Garnelenbaumkurre.  
Figure 40: View of the portside side panel of the shrimp beam trawl cut in ascending order.

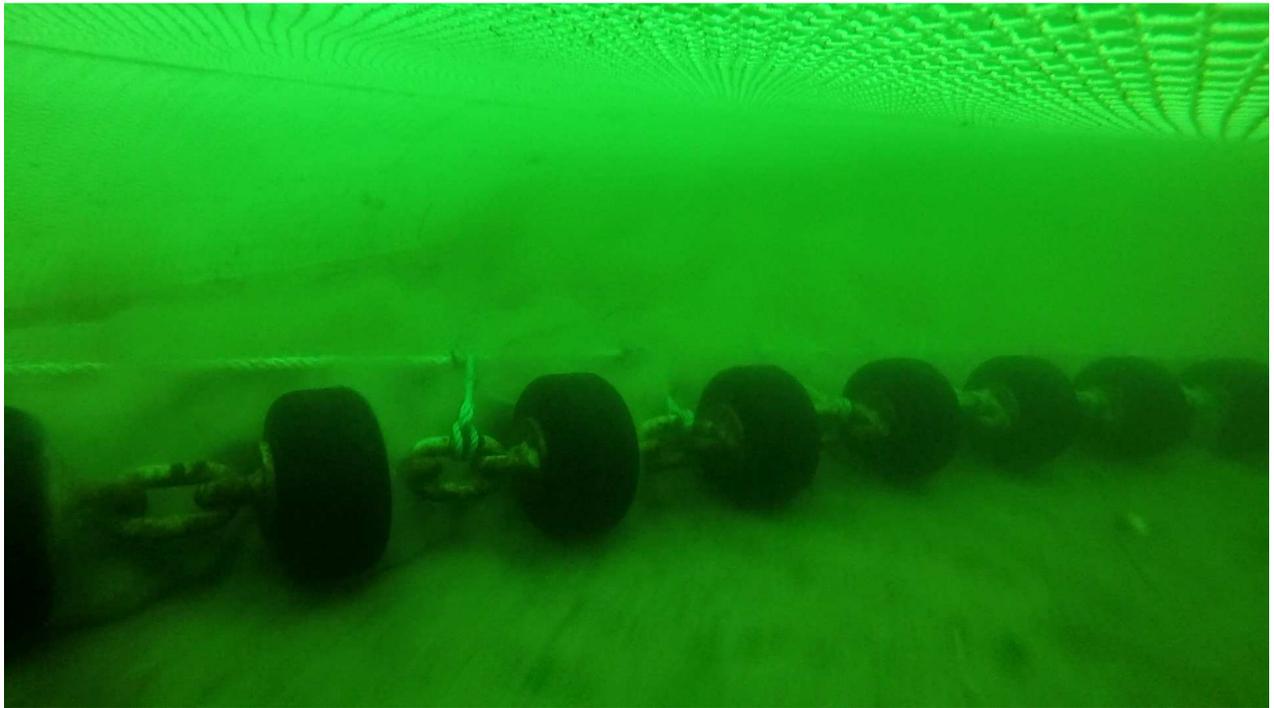
Abbildung 41: Blick auf das Stb. Seitenblatt der aufsteigend geschnittenen Garnelenaumkurre  
Figure 41: View of the starboard side panel of the shrimp beam trawl cut in ascending order.

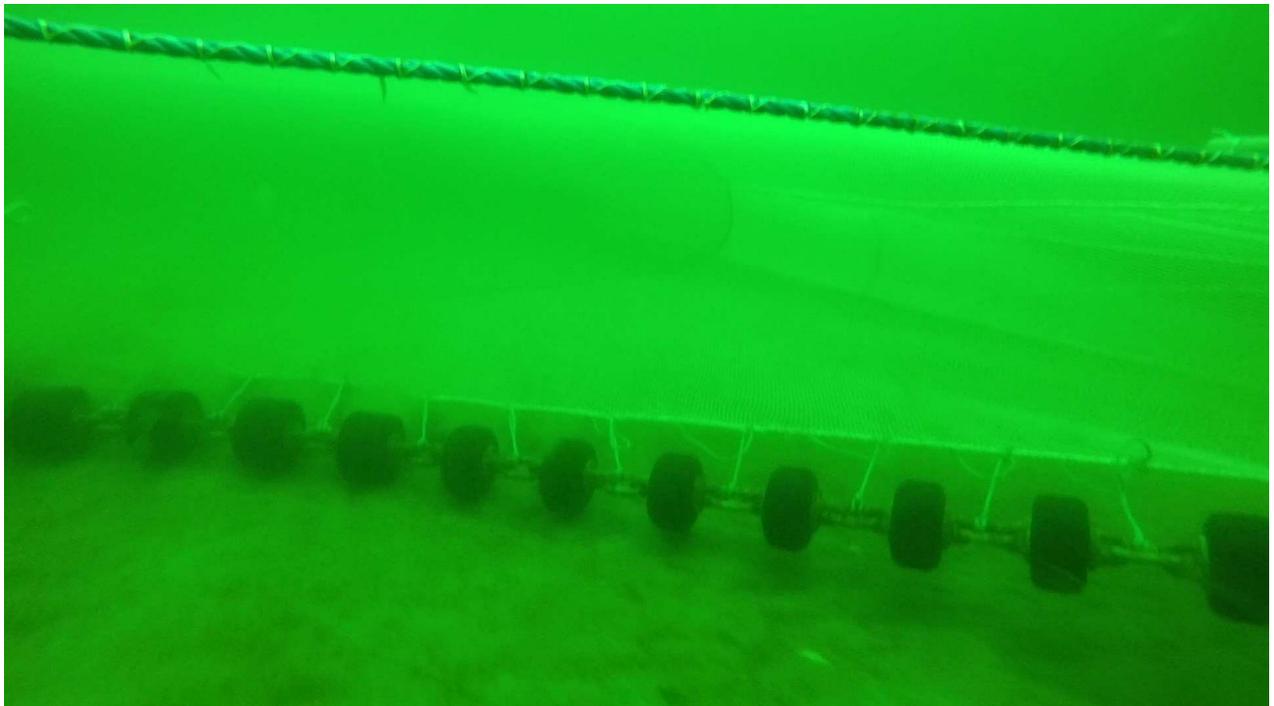
Abbildung 42: Blick in das Seitenblatt der aufsteigend geschnittenen Kurre  
Figure 42: View into the side panel of the ascendingly cut beam trawl

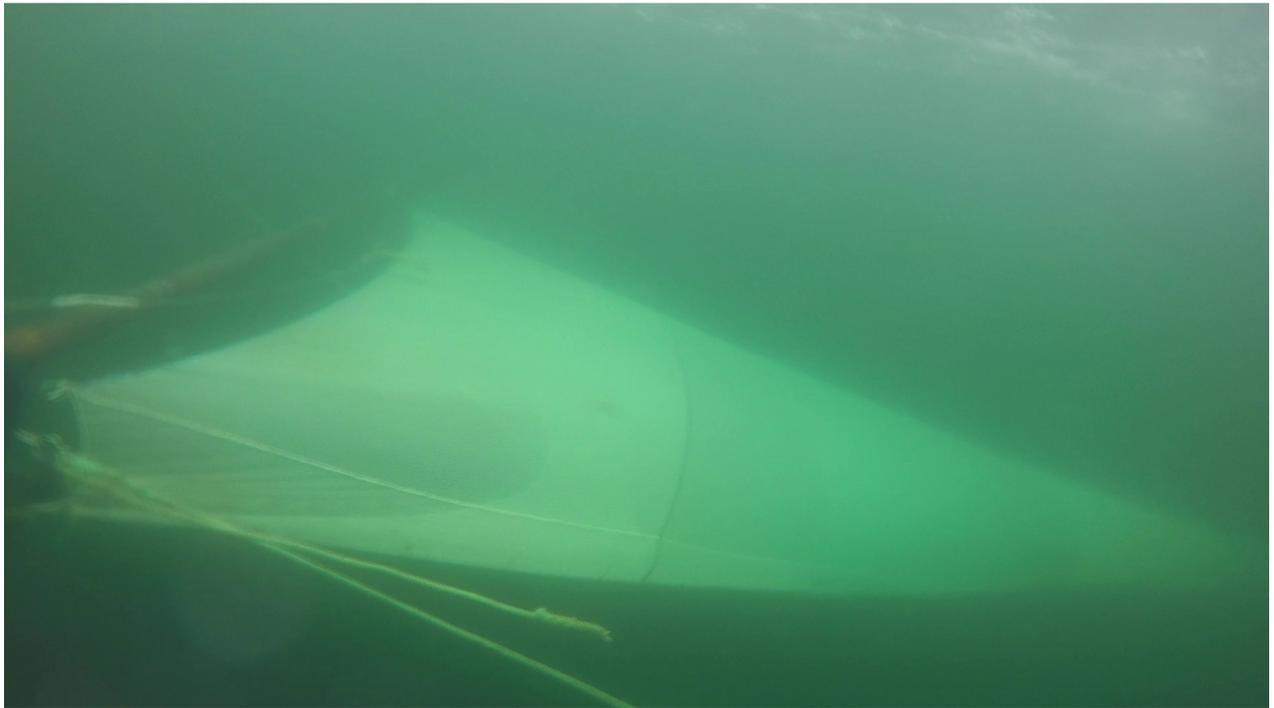
Abbildung 43: aufsteigend zugeschnittene Baumkurre im Hievprozess  
Figure 43: Ascending beam trawl in the lifting process

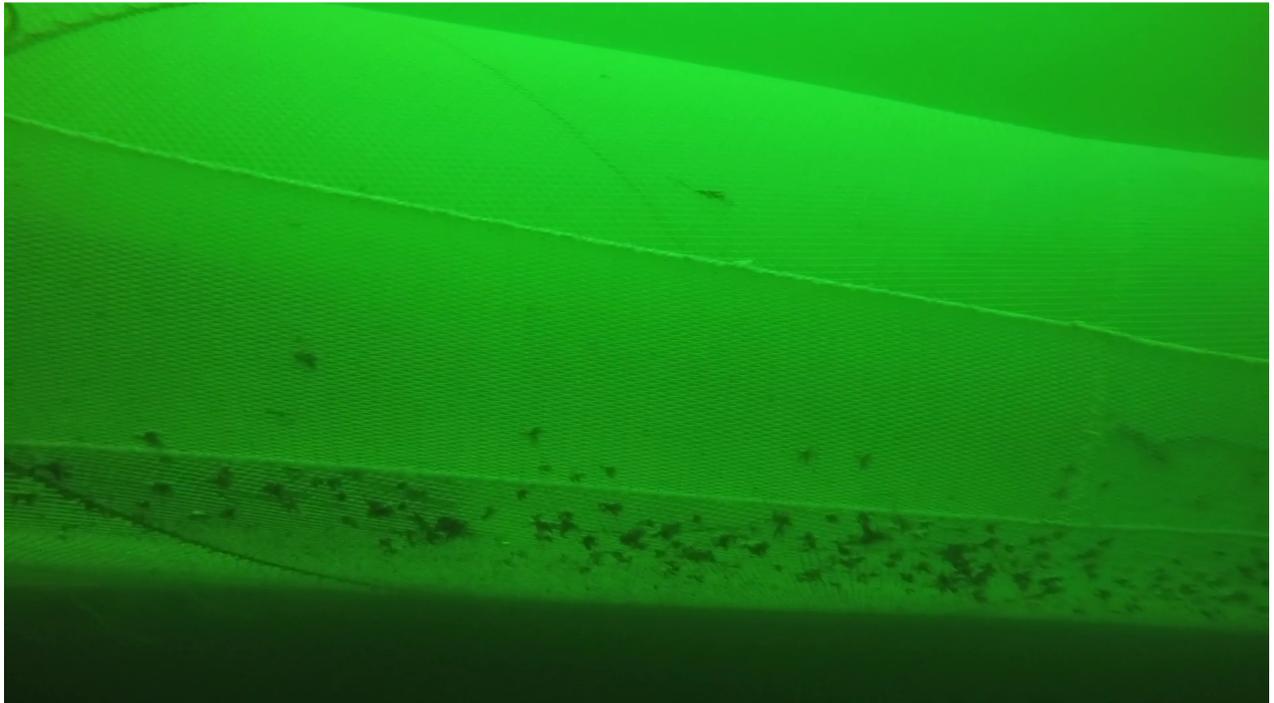
Abbildung 44: der erste beidseitig auf volle Maschen geschnittene Teil des Seitenkeils  
(siehe Abbildung 5)  
Figure 44: the first part of the side wedge cut to full meshes on both sides  
(see Figure 5)

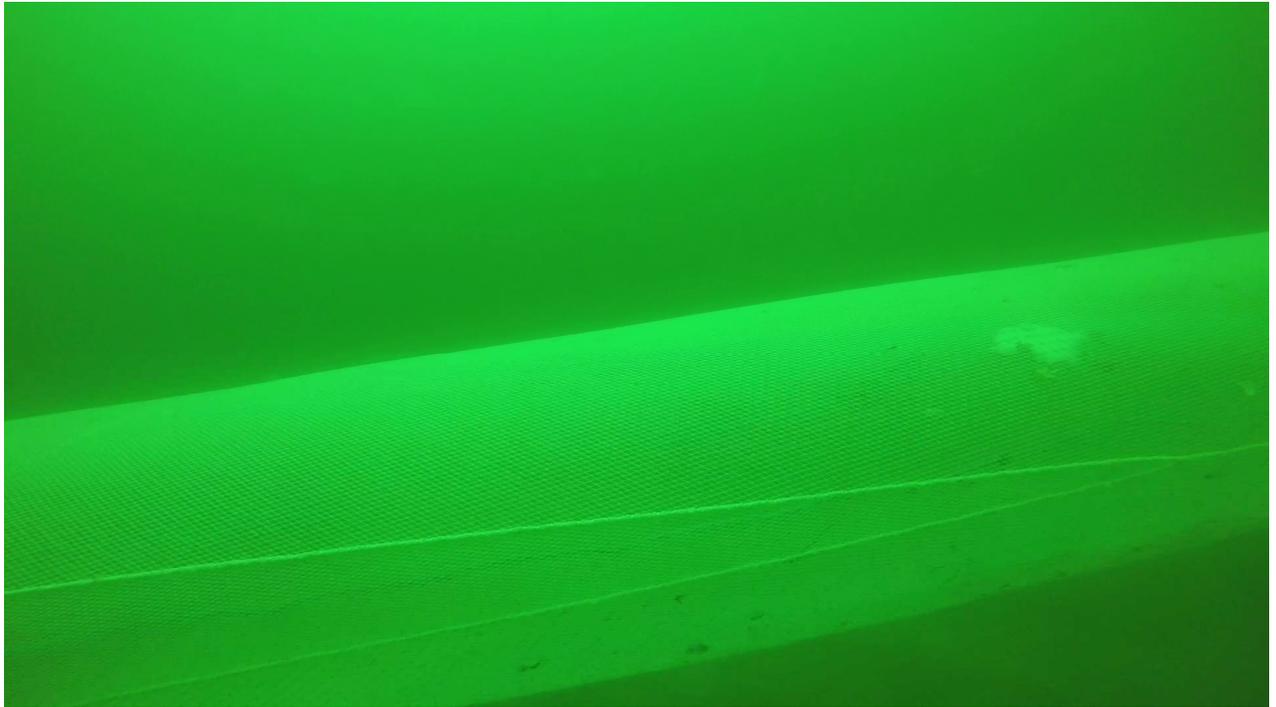
Abbildung 45: der hintere aufsteigend geschnittene Teil des Seitenkeils  
(siehe Abbildung 5)  
Figure 45: the rear part of the side wedge cut in ascending order  
(see figure 5)

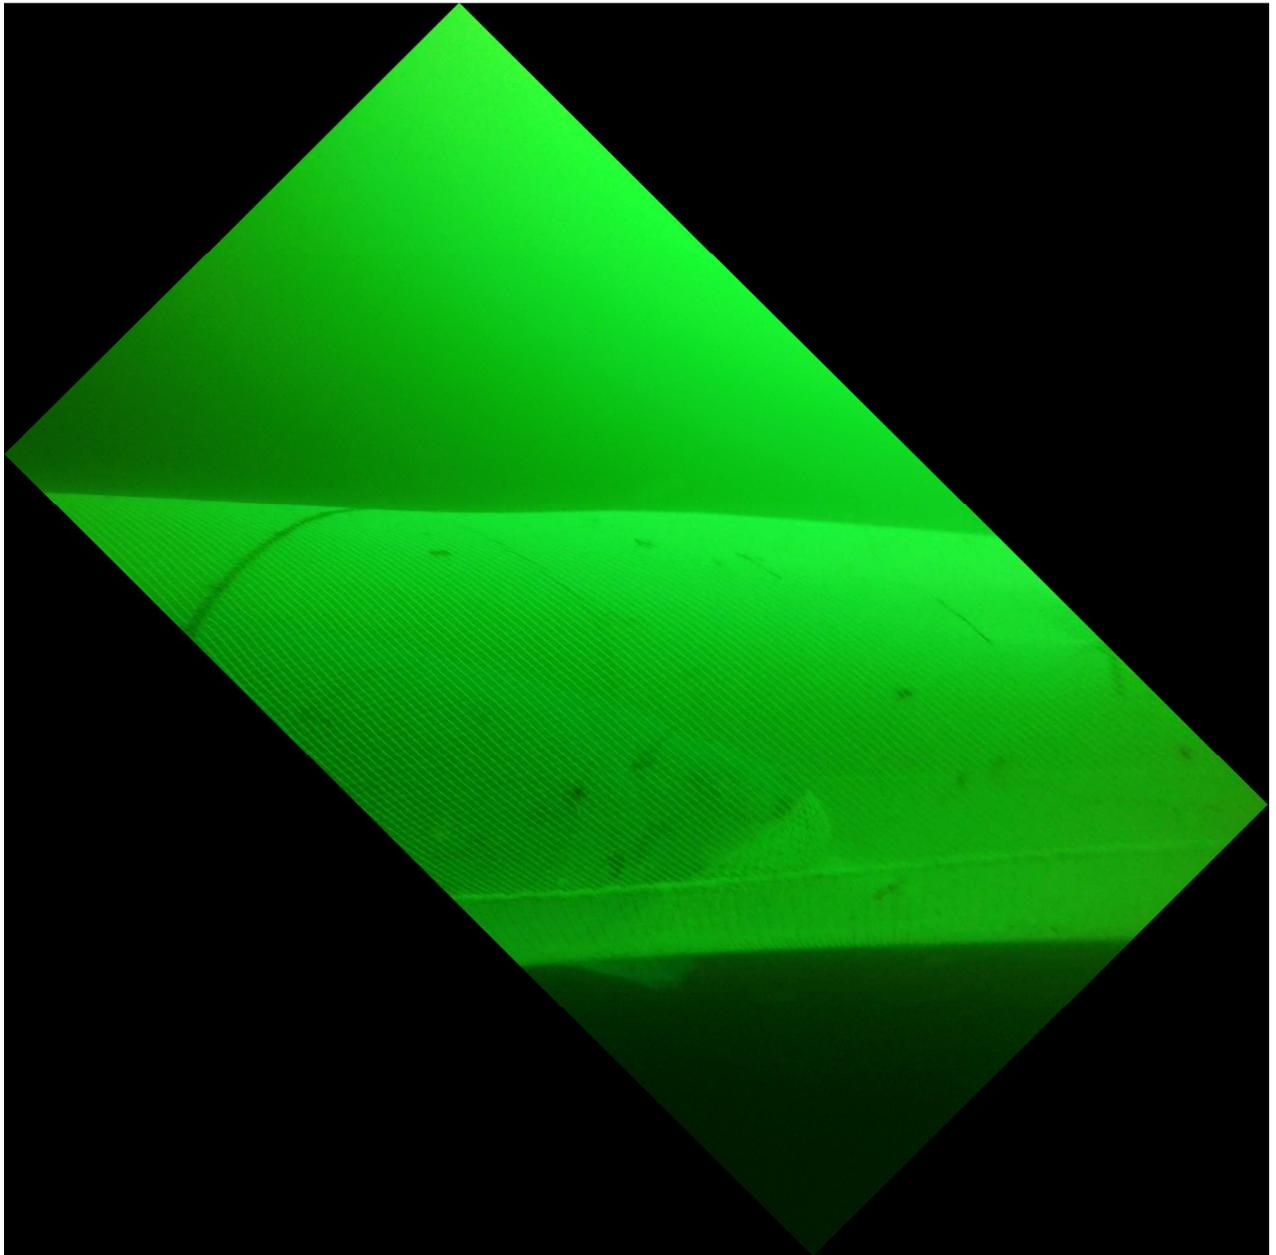
Abbildung 46: Blick auf den Siebnetzausgang der aufsteigend geschnittenen Kurre beim Hieven  
Figure 46: View of the sieve net output of the ascendingly cut beam trawl during heaving

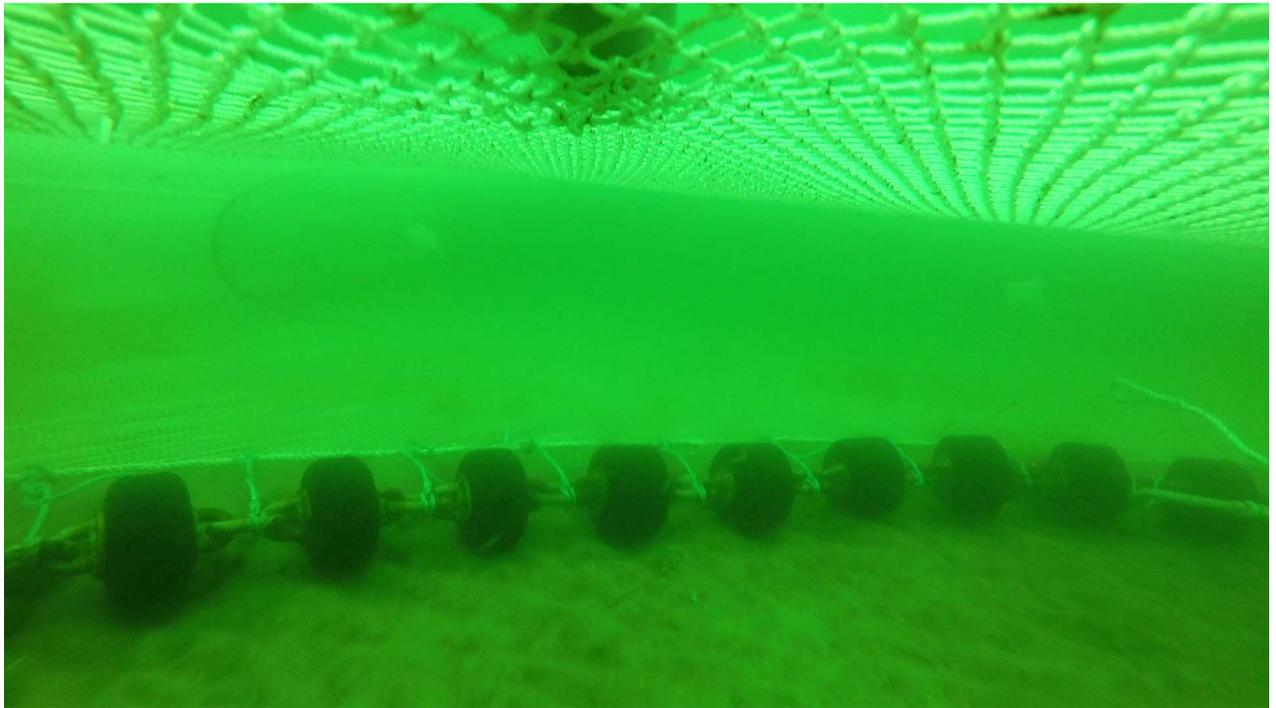
Abbildung 47: Blick in die aufsteigend geschnittene Garnelenbaumkurre beim Schleppen  
Figure 47: View into the ascendingly cut shrimp beam trawl during towing

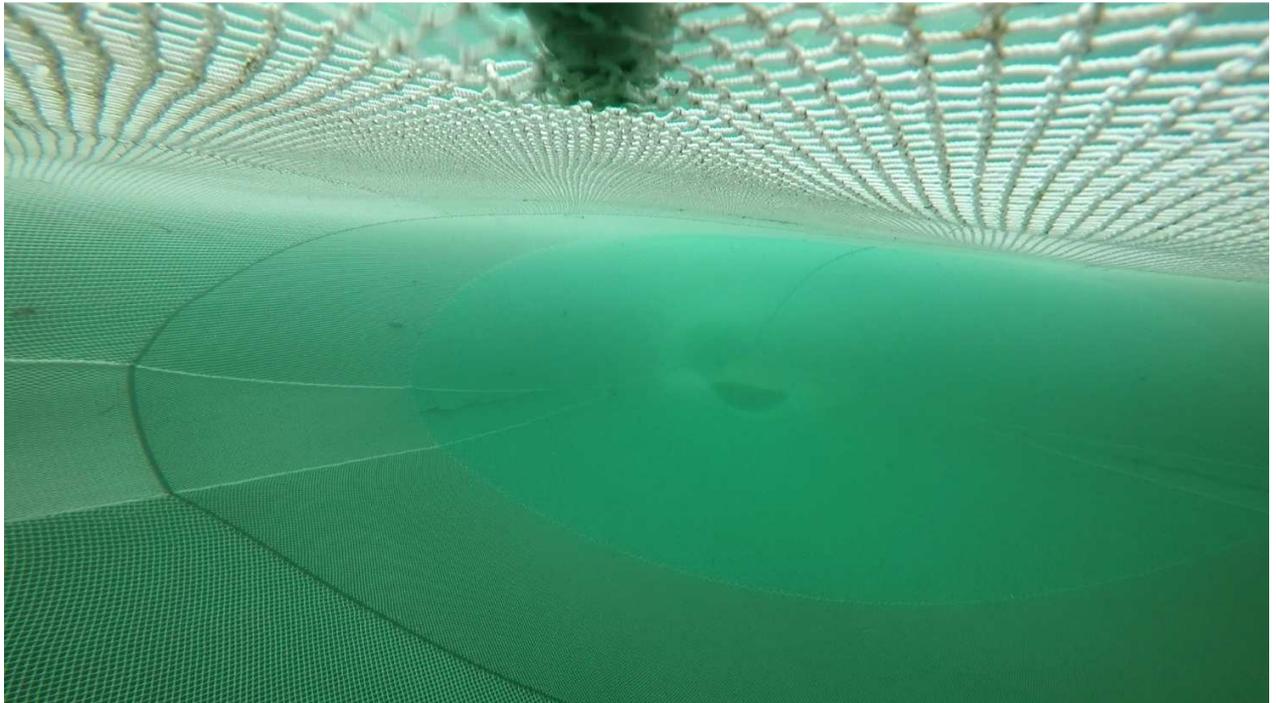
Abbildung 48: Blick in den Netzquerschnitt der aufsteigend geschnittenen Garnelenbaumkurre beim Hieven  
Figure 48: View into the net cross section of the ascendingly cut shrimp beam trawl during heaving.

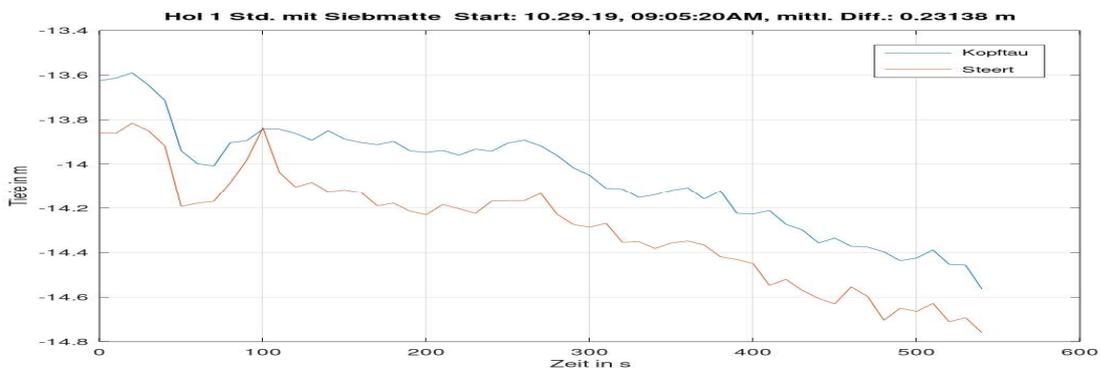
Abbildung 49: Tiefenmessung 1 an der traditionell zugeschnittenen Siebmattenkurre mit abfallendem Seitenkeil

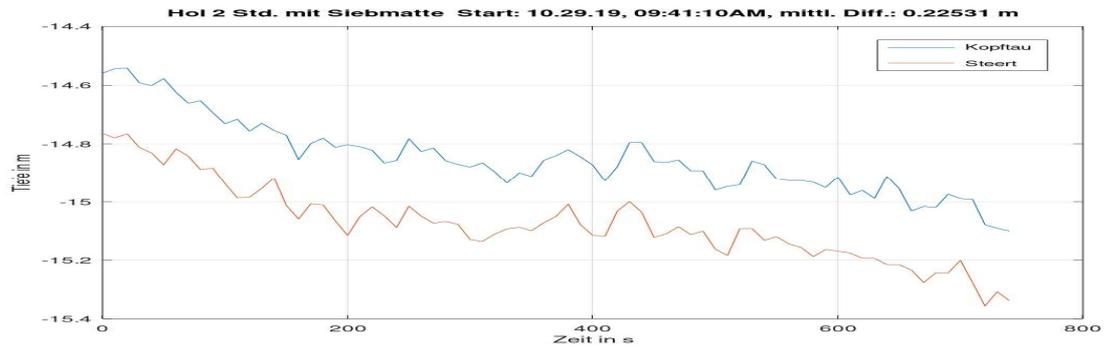
Abbildung 50: Tiefenmessung 2 an der traditionell zugeschnittenen Siebmattenkurre mit abfallendem Seitenkeil  
 Figure 50: Depth measurement no. 2 on the traditionally cut sieve mat beam trawl with sloping side wedge

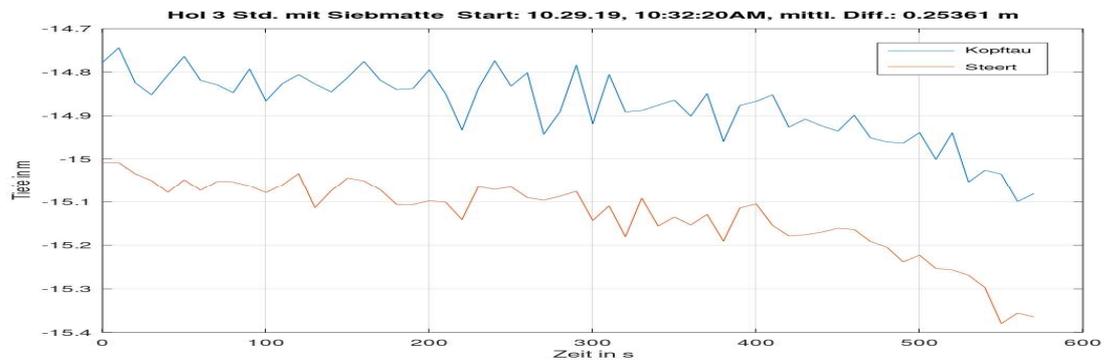
Abbildung 51: Tiefenmessung 3 an der traditionell zugeschnittenen Siebmattenkurre mit abfallendem Seitenkeil  
 Figure 51: Depth measurement no. 3 on the traditionally cut sieve mat beam trawl with sloping side wedge

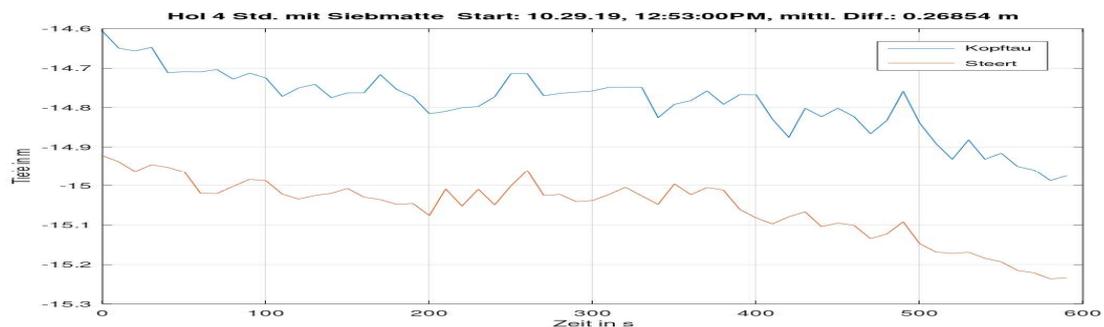
Abbildung 52: Tiefenmessung 4 an der traditionell zugeschnittenen Siebmattenkurre mit abfallendem Seitenkeil  
 Figure 52: Depth measurement no. 4 on the traditionally cut sieve mat beam trawl with sloping side wedge

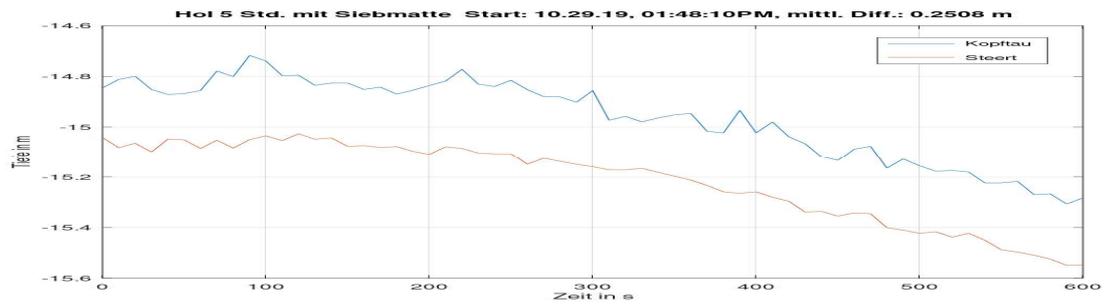
Abbildung 53: Tiefenmessung 5 an der traditionell zugeschnittenen Siebmattenkurre mit abfallendem Seitenkeil

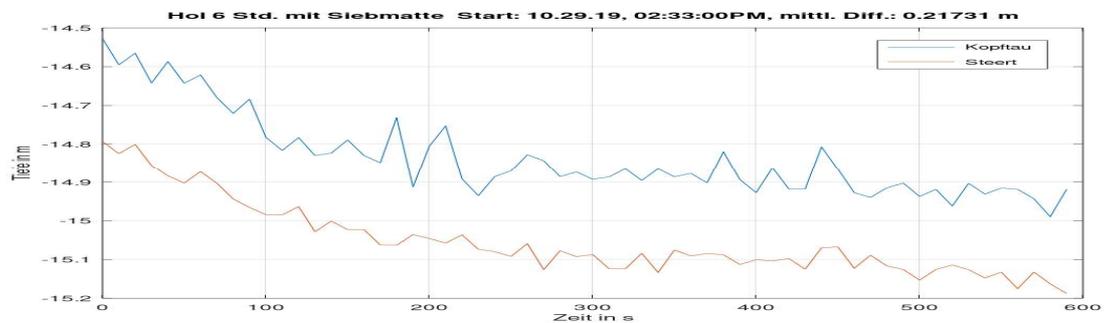
Abbildung 54: Tiefenmessung 6 an der traditionell zugeschnittenen Siebmattenkurre mit abfallendem Seitenkeil

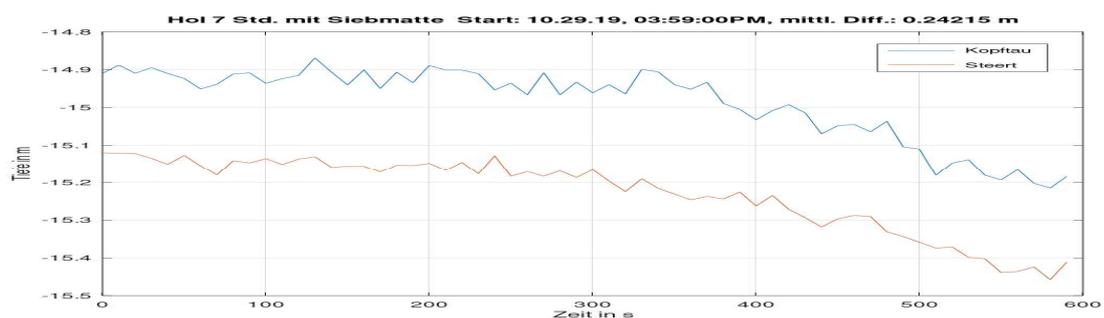
Abbildung 55: Tiefenmessung 7 an der traditionell zugeschnittenen Siebmattenkurre mit abfallendem Seitenkeil

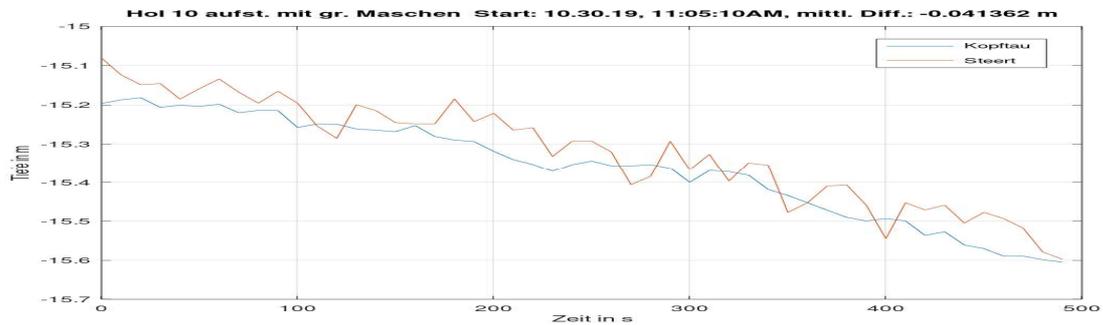
Abbildung 56: Tiefenmessung 1 an der traditionell zugeschnittenen Kurre mit großen Maschen im Unterblatt

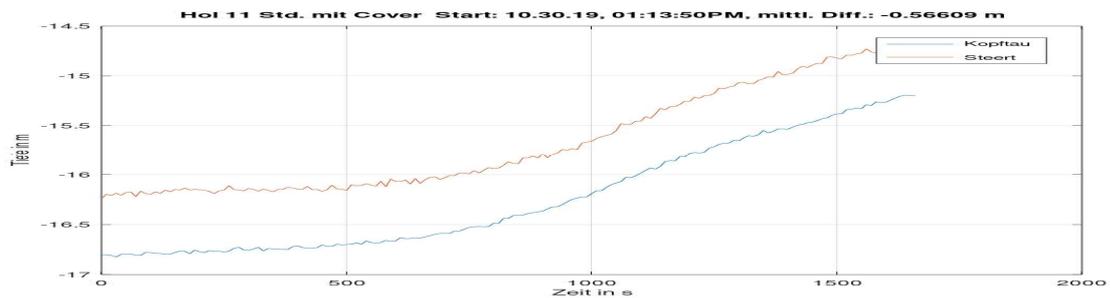
Abbildung 57: Tiefenmessung 1 an der traditionell zugeschnittenen Kurre mit abfallendem Seitenkeil und Auffangsteert unter dem Siebnetzausgang

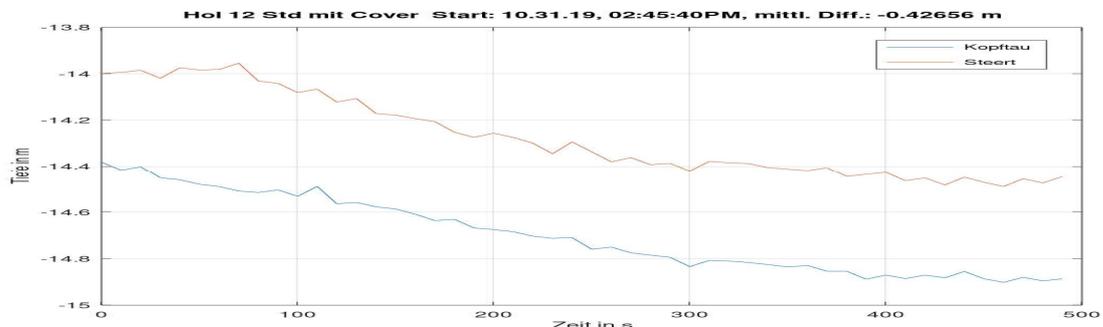
Abbildung 58: Tiefenmessung 2 an der traditionell zugeschnittenen Kurre mit abfallendem Seitenkeil und Auffangsteert unter dem Siebnetzausgang

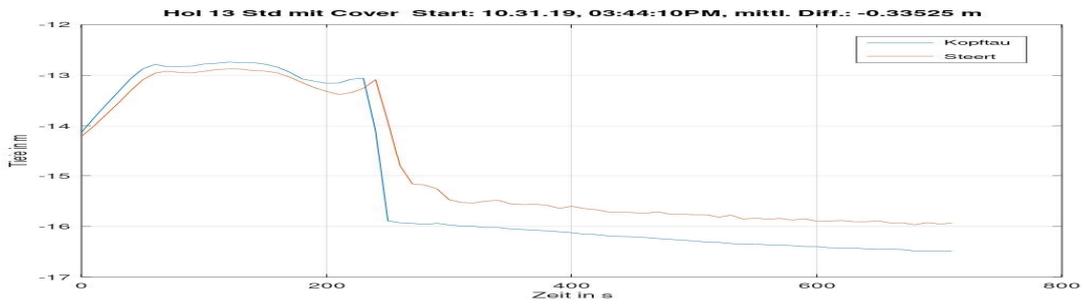
Abbildung 59: Tiefenmessung 3 an der traditionell zugeschnittenen Kurre mit abfallendem Seitenkeil und Auffangsteert unter dem Siebnetzausgang  
 Figure 59: Depth measurement no. 3 at the traditionally cut beam trawl with sloping side wedge and cover codend under the sieve net exit

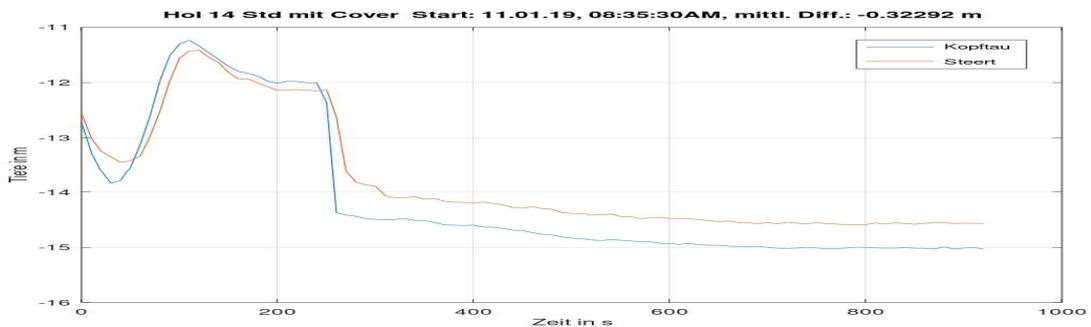
Abbildung 60: Tiefenmessung 4 an der traditionell zugeschnittenen Kurre mit abfallendem Seitenkeil und Auffangsteert unter dem Siebnetzausgang  
 Figure 60: Depth measurement no. 4 at the traditionally cut beam trawl with sloping side wedge and cover codend under the sieve net exit
