## **Fahrtbericht über die 769. Reise des FFS "Solea" vom 28.10. bis 04.11.2019**

**Unterwasservideountersuchungen an Garnelen-Baumkurren, die aufgrund ihres geringen Bodenkontaktes keine Dolly Ropes als Scheuerschutz benötigen oder wegen einer Siebmatte vor der Netzöffnung, einem geraden Grundtau oder großen Maschen im Unterblatt weniger Bodensubstrat auffischen sollen**

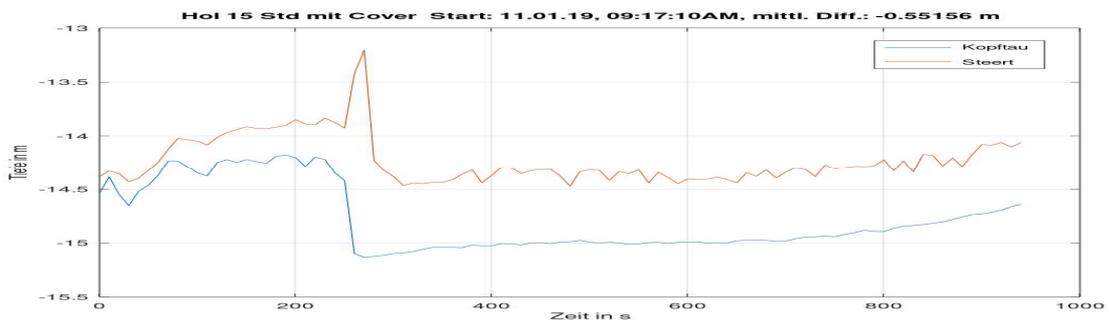
Abbildung 61: Tiefenmessung 5 an der traditionell zugeschnittenen Kurre mit abfallendem Seitenkeil und Auffangsteert unter dem Siebnetzausgang  
 Figure 61: Depth measurement no. 5 at the traditionally cut beam trawl with sloping side wedge and cover codend under the sieve net exit

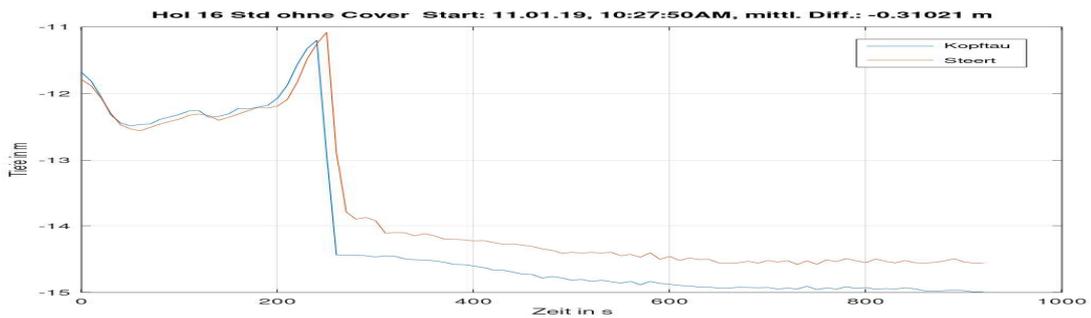
Abbildung 62: Tiefenmessung 5 an der traditionell zugeschnittenen Kurre mit abfallendem Seitenkeil bei entnommenen Auffangsteert unter dem Siebnetzausgang  
 Figure 62: Depth measurement no. 5 at the traditionally cut beam trawl with sloping side wedge and cover codend under the sieve net exit

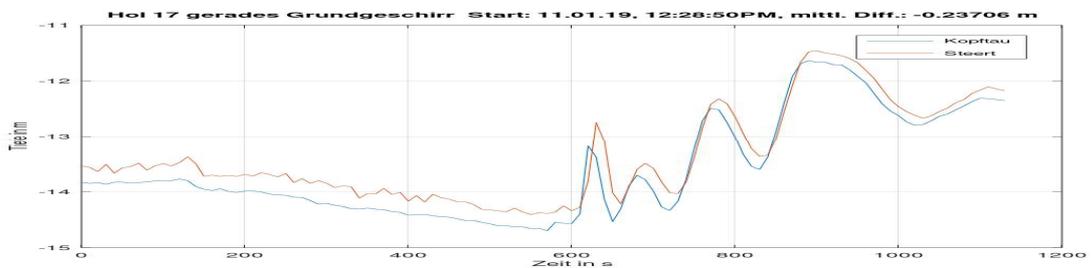
Abbildung 63: Tiefenmessung 1 an der Kurre mit neutral zugeschnittenem Seitenkeil und geradem Rollentau  
 Figure 63: Depth measurement no. 1 at the beamtrawl with neutral cut side wedge and straight roller rope

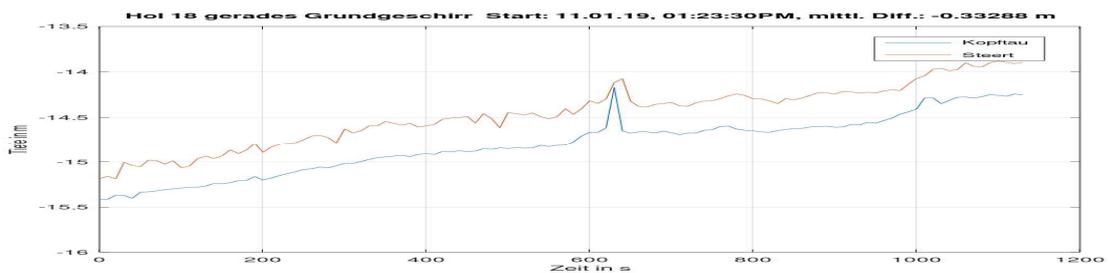
Abbildung 64: Tiefenmessung 2 an der Kurre mit neutral zugeschnittenem Seitenkeil und geradem Rollentau  
 Figure 64: Depth measurement no. 2 at the beamtrawl with neutral cut side wedge and straight roller rope

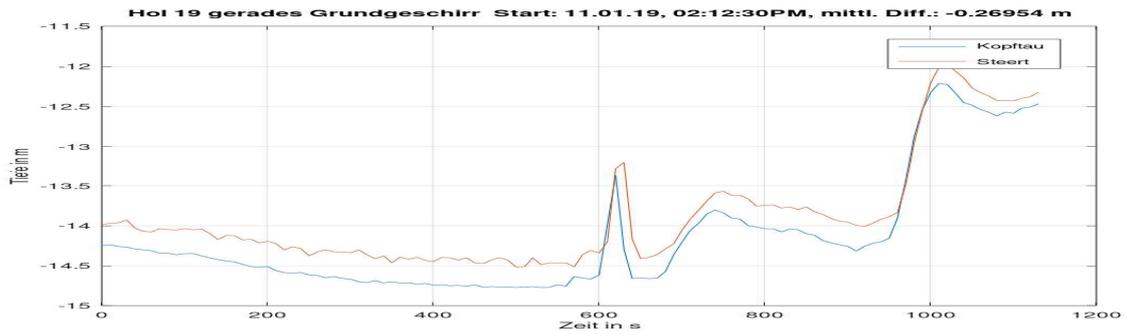
Abbildung 65: Tiefenmessung 3 an der Kurre mit neutral zugeschnittenem Seitenkeil und geradem Rollentau  
 Figure 65: Depth measurement no. 3 at the beamtrawl with neutral cut side wedge and straight roller rope

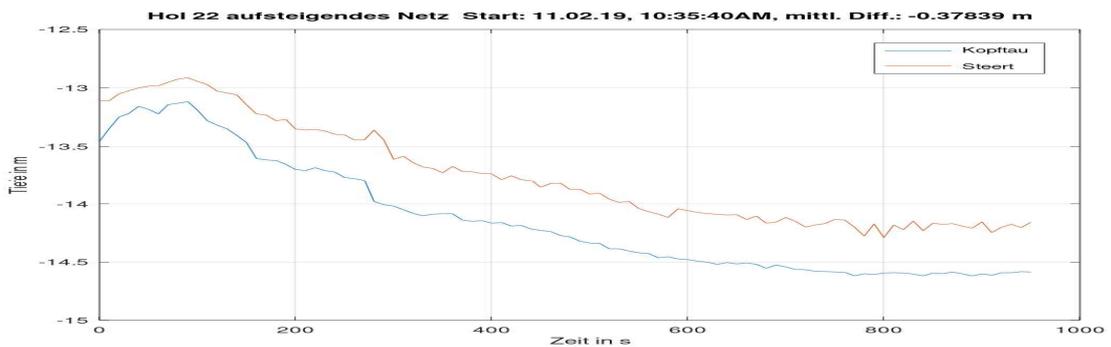
Abbildung 66: Tiefenmessung 1 an der aufsteigend zugeschnittenen Kurre  
 Figure 66: Depth measurement no. 1 at the ascendingly cut beam trawl

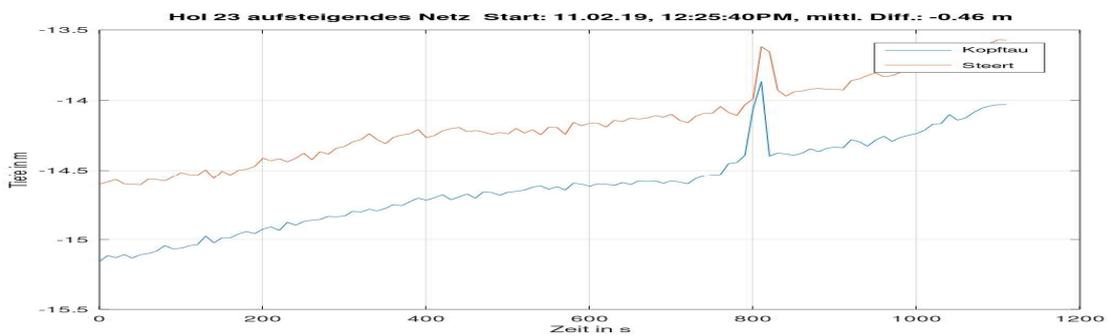
Abbildung 67: Tiefenmessung 2 an der aufsteigend zugeschnittenen Kurre  
 Figure 67: Depth measurement no. 2 at the ascendingly cut beam trawl

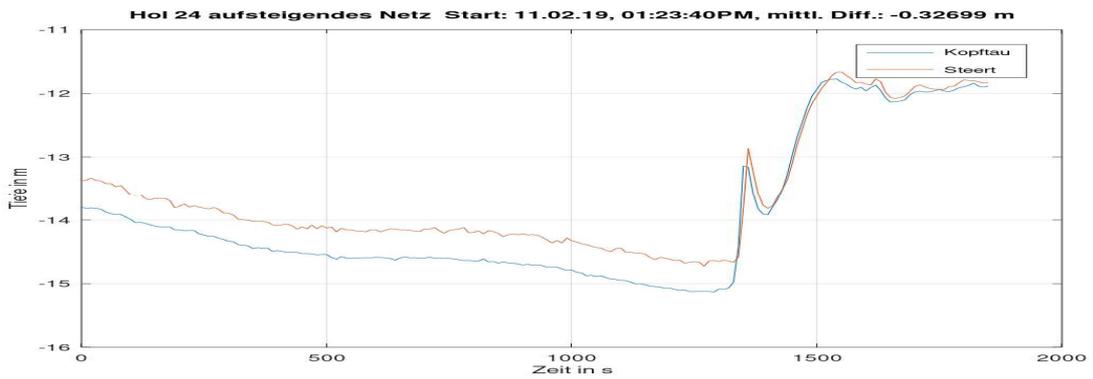
Abbildung 68: Tiefenmessung 3 an der aufsteigend zugeschnittenen Kurre  
 Figure 66: Depth measurement no. 3 at the ascendingly cut beam trawl

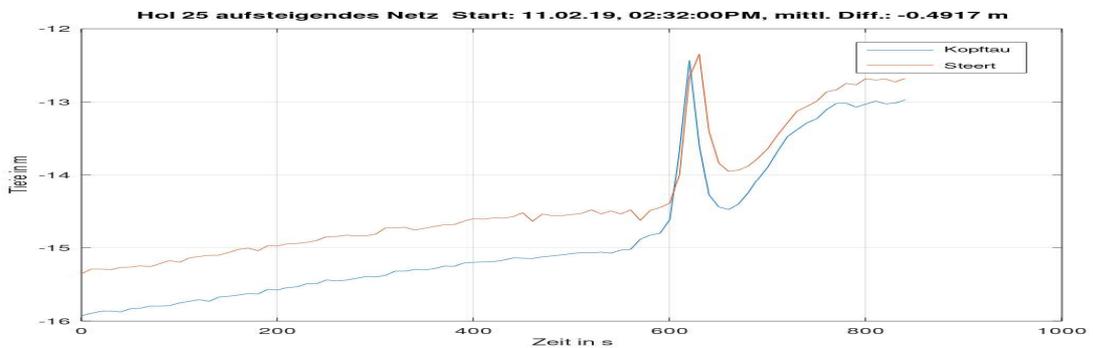
Abbildung 69: Tiefenmessung 4 an der aufsteigend zugeschnittenen Kurre  
 Figure 66: Depth measurement no. 4 at the ascendingly cut beam trawl
